キルギス

2018年度 外部事後評価報告書

無償資金協力「オシュ州、ジャララバード州及びタラス州道路維持管理機材整備計画」

外部評価者：(株) 国際開発センター シーク美実

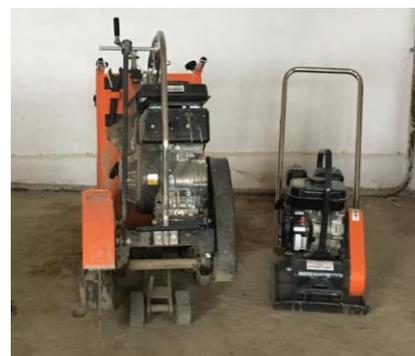
最も多く配備されたアスファルトカッタ (左)、振動コンパクタ (右)

パッチングに必要なアスファルトカッタ、振動コンパクタ、ハンドブレーカは非常によく活用されていた。よく活用されるに至った理由については、パッチング機材が単体機材ではなく、パッケージで支援されたことで、機材が配備されてからすぐにポットホール等の道路修繕業務に取り組みたとの意見が DEU 職員から聞かれた。

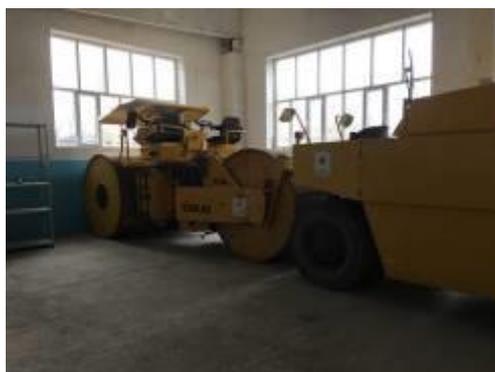
写真 1 ロードローラ（左）
タイヤローラ（右）

配備数が限られているオーバーレイや舗装の打ち換えに必要となるアスファルトフィニッシャーやロードローラなどの重機は、各地域の道路維持管理局あるいは DEU に配置され、距離が比較的近い DEU の間で機材の貸し借りが行われていることが確認された。DEU 間での機材の貸し借りの手順は各地域の道路維持管理局によって異なっており、例えば、BOUAD は、機材の貸し出しが 2 日以上となる場合、BOUAD による正式文書の発信をもって、DEU への貸し出しが実行されている。PLUAD 5 及びジャララバード・バリクチュは、DEU に機材の貸し借りを一任しており、特に関与はしていない。OSIUAD は、道路補修のための重機を主体的に一括管理しており、必要に応じて DEU への貸し出しを行っている。なお、機材の貸し借りは、機材が配置された DEU から 1~2 時間以内の DEU の間で活発であったが、移動に 2 時間以上を要する、特に山岳地域の DEU は、機材を借りるための労力が大きくなるため、各 DEU が所有する機材のみで作業を行っているところが多かった。

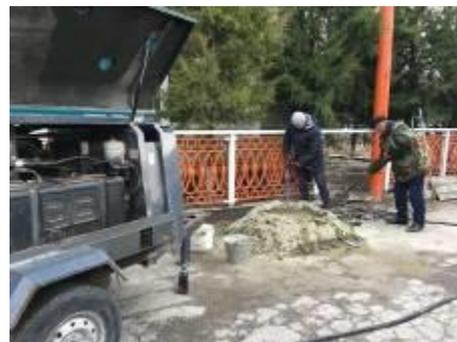
調査の結果、本事業で配備された 355 機材のうち 349 機材（運用率 98%）は事後評価時においてもよく運用されていることが確認された。一方、ハンドガイドローラ 2 機（DEU-9、DEU-26）、エアーコンプレッサ 1 機（DEU-21）、ポータブル重量計 3 機（運輸道路省重量管理・トンネル局（WCTS））は、故障のため運用されていなかった。DEU 及び MOTR・道路維持管理局に故障機材への対応について確認したところ、エアーコンプレッサ及びポータブル重量計については、使用して間もなく故障していたが、DEU はメーカーによる保証の有無や、修理のための問い合わせ先が分からず、故障機材への対応は十分になされていなかった。作業タイプごとの機材の活用状況は以下のとおりである。

写真 2 エアーコンプレッサを用いて
路肩の修繕を行う様子

本事業の対象 DEU の大半で本事業で配備された日本製の機材の部品の交換が必要となっているが、それらの金額及び入手先が分からないために入札が行えず、正規品の部品を調達できない状態が続いている。DEU は、一時的な代替策として、クラフトマンに部品の制作を依頼したり、非正規品で対応するなどしているが、正規品で運用していた頃に比べ機材の性能が低下しており、故障回数も増えているため、正規品の入手を強く希望している。本事業で配備された機材のなかでもアスファルトプラントや骨材プラントの部品は、本事業の成果の持続性への影響が大きいため、緊急性が高い。MOTR は DEU が調達手続きを進められるよう、各地域の道路維持管理局を通じて DEU に対して早急に部品の価格及び代理店情報を提供すべきである

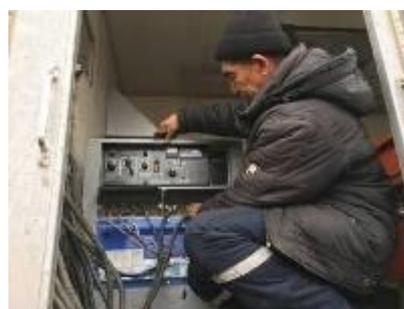
写真4 移動修理車の中

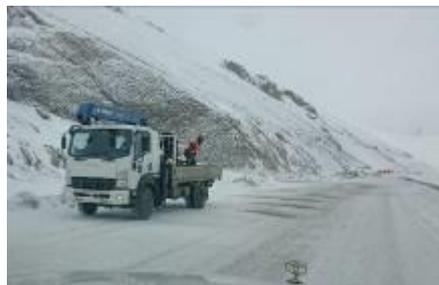
このほか、山道では、本事業で配備されたクレーン付きトラックの台車に乗った複数の作業員が道路に滑り止め材を撒く姿を多くみかけた。DEU の多くは、本事業前はクレーン付きトラックを有しておらず、民間から機材をレンタルする必要があったため、積雪前の予防策を十分に講じられなかったが、事業後は、積雪後の対応のみならず、予防にも取り組めるようになっている。

写真 5 滑り止め材を撒く作業員

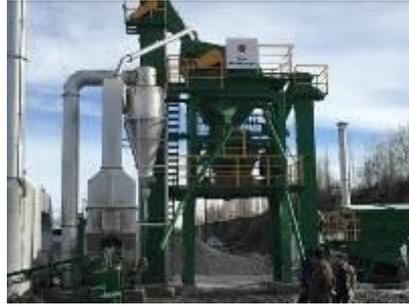
アスファルトプラント及び骨材プラントは 4 セットすべて順調に稼働しており、計画したとおり、年間 6 ヶ月、1 日約 10 時間程度稼働し、1 日あたり約 300 トンのアスファルトを生産していることが確認された。

写真7 アスファルトプラント

有効性で述べたとおり本事業で配備された機材の 98%は活用されているが、配備されてから 3 年経ち、部品が必要な機材が増えていることが現地視察及びインタビューで確認された。DEU に対する質問票への回答によると、調達の実用性が特に高い部品は、アスファルトカッターのディスク (配備対象 27 DEU のうち少なくとも 7 DEU)、エアコンプレッサのドリルポイント (事業対象 27 DEU のうち少なくとも 9 DEU)、クレーン付きトラックのオイルフィルターやタイヤ等 (事業対象 27 DEU のうち少なくとも 15 DEU) となっている。アスファルト及び骨材プラントでもいくつかの部品が消耗しており、交換が必要となっている。部品の調達ができていないのは、いずれも日本製の機材である¹⁴。

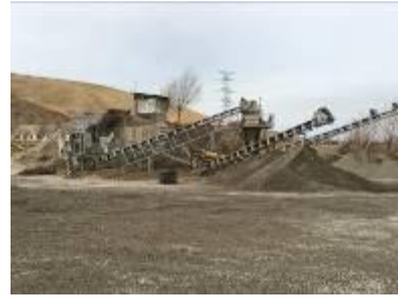
写真8 骨材プラント
