案件別事後評価（簡易型外部事後評価）評価結果票：無償資金協力

外部評価者：原口 孝子 株式会社アイトーアイ・コミュニケーション（2022年1月）

| 国名 | 第三次地方給水計画 |
| ルワンダ | |

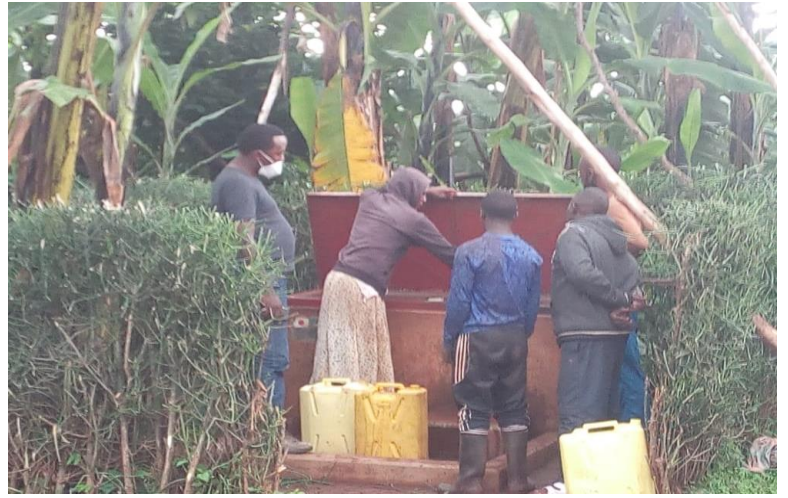
公共水栓（カヨンザ郡ムラマセクター）

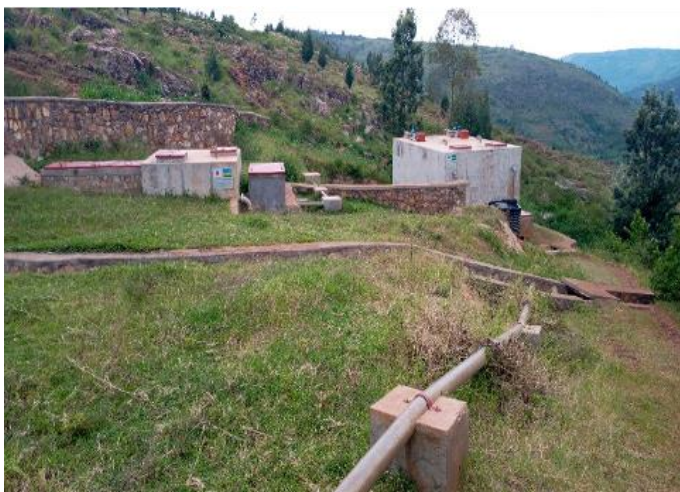
湧水取水施設（左）、集水槽（右）、送水管（手前）
（ンゴマ郡ルキラセクター（ルキラ東サイト））

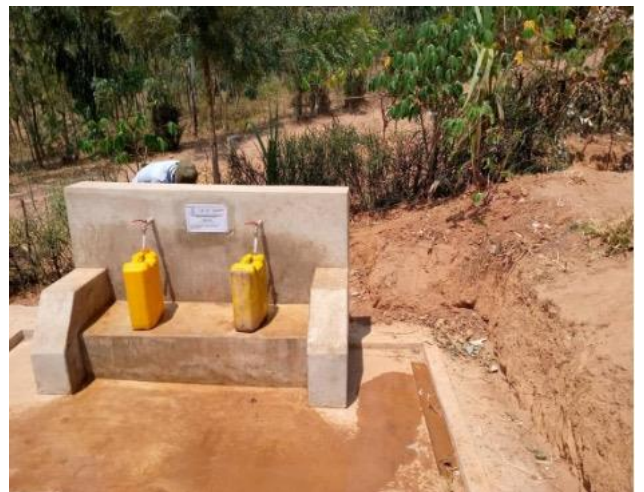
本事業施設から配水管を延長して郡が設置した公共水栓
（ガツィボ郡レメラセクター）
