マレーシア

円借款事業事後モニタリング
「テノンパンギ水力発電所リハビリテーション事業」

評価者：OPMAC 株式会社

現地調査：2009年9月

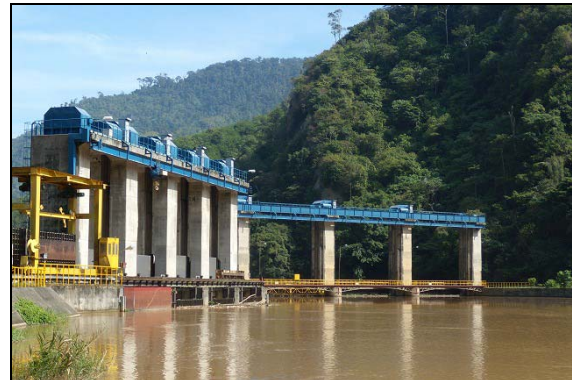
テノンパンギ水力発電所の取水口

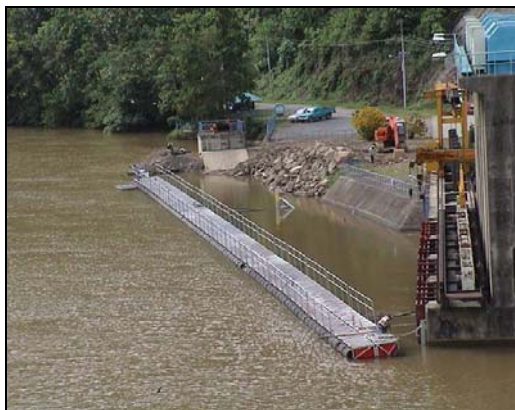
写真2：取水口（事後評価後）

事後評価時点では、網場の浮きが流されており、塵芥を止める設備には損傷が見られた。事後評価後の2004年に、取水口前に塵芥をせき止める構造物が設置された(写真2を参照)¹³。しかしながら、工事の約半年後に再び損傷が発生し、事後モニタリング時点では取水口に塵芥の漂着を防止する設備は設置されていない(写真3を参照)。

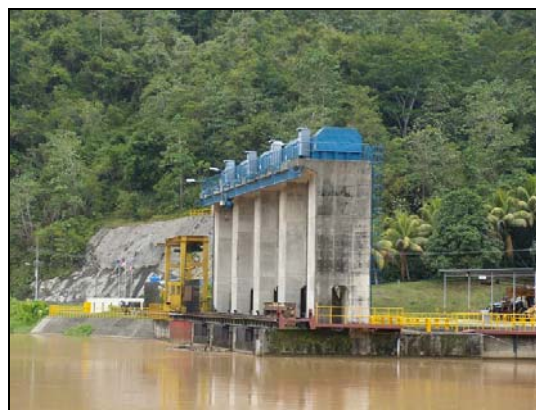
写真3：取水口（事後モニタリング時点）

取水口に塵芥の漂着を防止する設備がないため、ゴミ取り格子に塵芥がつまり、取水口が損傷するリスクが残る。また、上記③の場合には、不足電力を補うため、高コストの電源（ディーゼル火力発電、天然ガス火力発電）に切り替える必要がある。上記の理由により、実施機関は再工事を計画しており、構造物の素材の見直しや可動部の改良を盛り込んだ設計となる予定である。

- ①取水口に塵芥が溜まらないよう、取水口のゴミ取り格子の枠を広げる。
- ②取水口と導水トンネル間に設置された沈砂池で塵芥を取り出す。沈砂池には防塵スクリーンが設置されており、塵芥を取り出す装置（**Raking Machine**）が使用されている。
- ③塵芥が特に多い場合、発電を止め、堰を開放して、塵芥を流す。

が明らかとなった。実施機関 SESB が設計を見直して、網場の再工事を行う計画があるが、網場はこれまでも3度（事業実施前、事業実施後、事後評価後）にわたり損傷が発生した箇所であり、1988年に発生した事故のように取水口の破損にもつながるリスクも有している。構造上、取水口近辺に塵芥が滞留することは避けられないため、実施機関が取水口での塵芥の滞留や発電所運営への影響に関してモニタリングを継続し、定期的に塵芥を撤去することが望ましい。

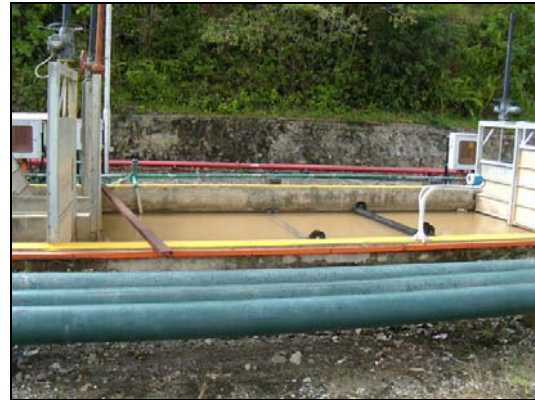
写真 4：砂分離装置

テノンパンギ水力発電所では、取水の一部から砂を分離して冷却水を精製し、発電機の軸受けの冷却に使用している。事後評価時点では、機材の不具合により、本事業で調達したストレナー/砂分離装置が使われていなかった。事後評価後に新しい装置を導入し、冷却システムは更新されている。事後評価時点に比べて砂の目詰まりは少なく、冷却システムの清掃は運転の支障になっていない。
