0. 要旨

1. 案件の概要

ケニア東部州において国道 B7 号線の二橋梁（アティ橋、イクサ橋）を架け替えることにより、安全で円滑な道路交通の確保を図る。

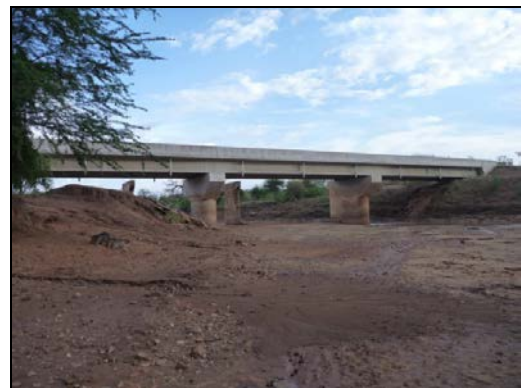
写真 1：イクサ橋

事前評価時点において、1997 年～1998 年の異常降雨で損傷を受けた 5 橋梁に対しての支援が検討されたが、そのうち道路の等級が高く⁴、道路網上で重要性の高いアティ橋とイクサ橋が選定された。アティ橋およびイクサ橋は、東部州の幹線国道 B7 号のキブエジ～キツイ間に位置しており、洪水時に洗掘、流木衝突により落橋する可能性があった。国道 B7 は首都ナイロビを通過せずにケニアを南北に結ぶ主要ルートであり、同国道の整備はナイロビの通過交通の抑制、ケニア北部からモンバサ港への移動時間の短縮に寄与することが期待されていた。

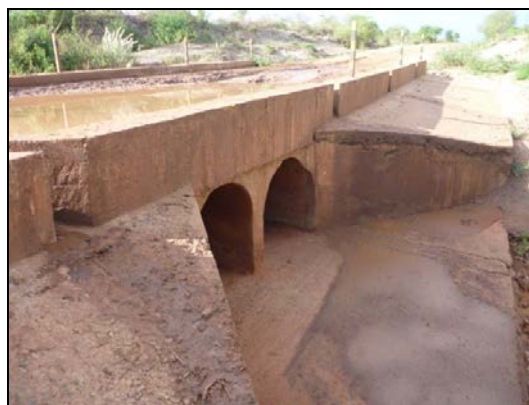
写真2：沈下橋（ドリフト）

国道B7号のキブエジ～キツイ間は砂利道で維持管理も十分でなく、特に雨季はぬかるみや水たまりが発生し交通の妨げとなっている。また、ドリフト（沈下橋）⁸が両橋の前後区間に数カ所あり、豪雨時には交通が途絶しやすい。キブエジ～アティ～イクサで実施した運転手への聞き取り調査では、両橋での交通は通年で問題はないが、前後区間の整備が十分でなく、他の幹線道路を利用するドライバーもいるとの意見が聞かれた。事後評価時点においても、国道B7号沿線の主要都市キツイ、エンブにはモンバサ道路（A109）を經由している交通があるものと推察され、キブエジ～キツイ間の道路改良（舗装、架橋等）が進めば、交通量のさらなる増加が見込まれる。

⁸ 河川が低水位時には使用できるが、増水時には水面下に沈む橋
