【円借款事後モニタリング報告書】

アルゼンチン「レコンキスタ川流域衛生環境改善事業」

外部評価者：ペガサスエンジニアリング（株）

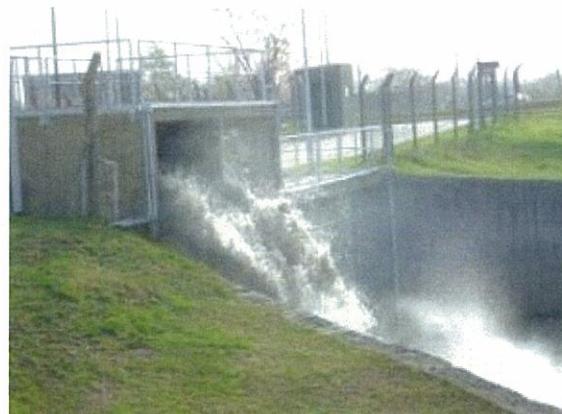
第9ポンプ場

本事業で建設した全10箇所のポンプ場の流量・水位、気象データ、当該地区の降水量と河川水位・量が第9ポンプ場にて常時24時間体制でモニターされている。それによると、河川の水位・流量の案件前後の値に変化はない。ポンプ場の運転規則はマニュアルで定められ、通常は、貯水池の水位を1.7-1.8mの範囲で維持するようなゲートの操作、毎月の定期点検、平均して年2-3回発生する洪水時の操作体制が整っている。

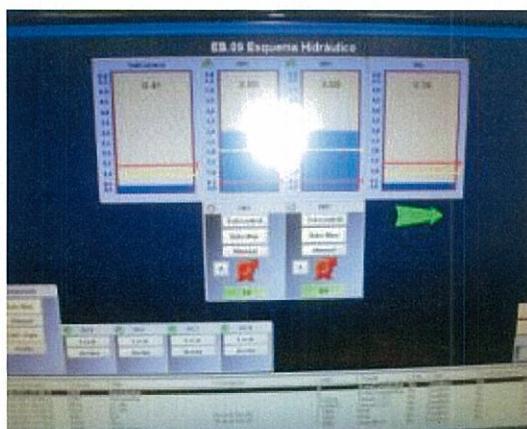
写真3 ポンプ施設モニター

10か所のポンプ場が稼働しており、第9ポンプ場にオペレーションセンターが設置されている。3か月に一度の定期的なメンテナンスが行われ、ポンプ場のゴミ除去も機械を更新し、適切に行われている。

維持管理を行っている民間会社(Ilubaires S.A.)の話では、委託開始時期（2008年）以降に全10台のモニタリングシステムが改善された。保安員の研修は元州政府OBが担当し、操作マニュアルも備えられている。

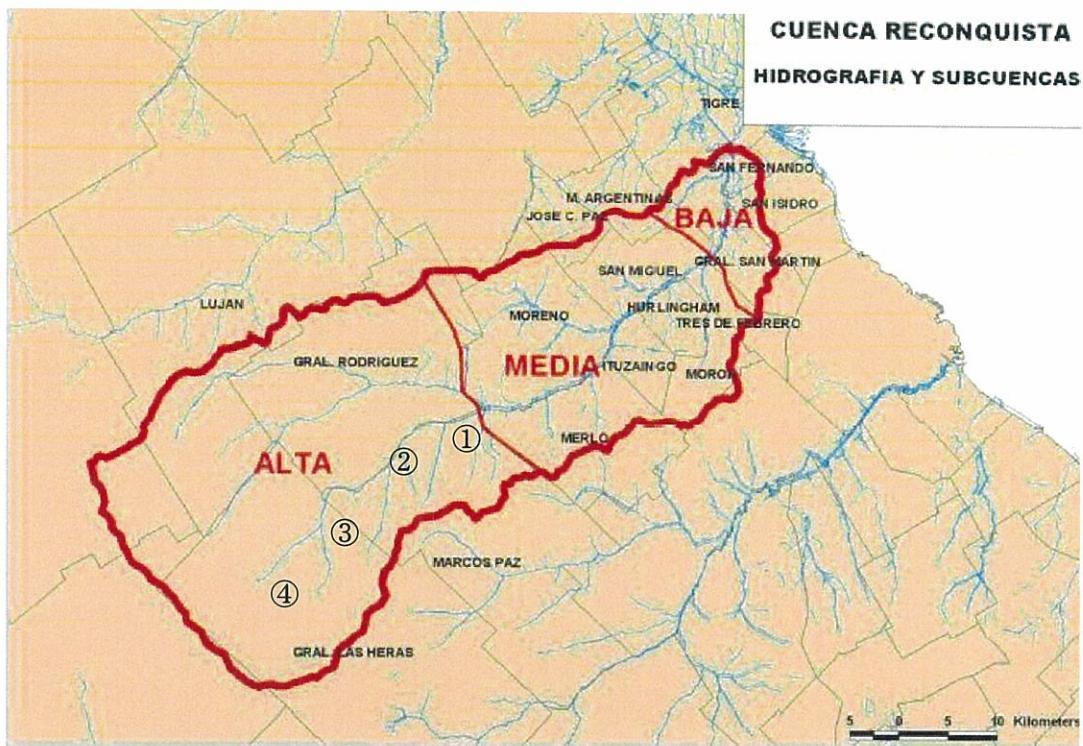
図3 下水処理場の位置図

地図番号	下水処理場名	処理能力	管理者	現況
1	San Miguel	1000 m ³ /時	ABSA	2008 年稼働
2	Hurlingham	1500 m ³ /時	AySA	2007 年稼働
3	Catonas	-	ABSA	2011 年内完成
4	Agustin Ferrri	-	ABSA	2011 年内完成

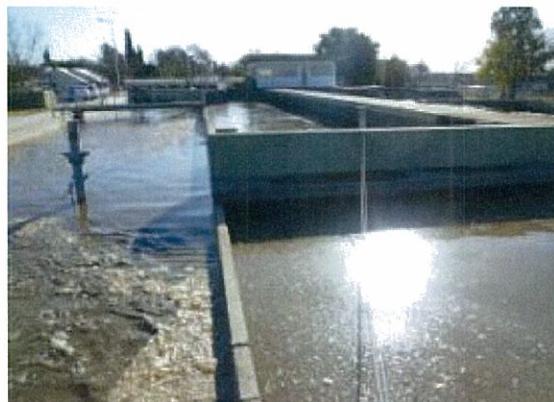
写真1 Hurlingham 処理場施設

4 つの下水処理場のうち稼働している 2 か所及びポンプ場の維持管理の現況は、目視観察（第 6-10 ポンプ場）により施設の状態、モニタリング状況、定期点検状況、ゴミ除去等の操作は正常であることが確認された。

施設名	ポンプ場	Hurlingham	San Miguel
維持管理者	COMIREC	AySA	ABSA
処理能力	97.5 m ³ /秒	1500 m ³ /時	1000 m ³ /時
対象人口	305 千人	178 千人	100 千人
職員数	6-8 人	16-17 人	7 人
年間維持管理費	20 百万ペソ/3年	20 百万ペソ	-

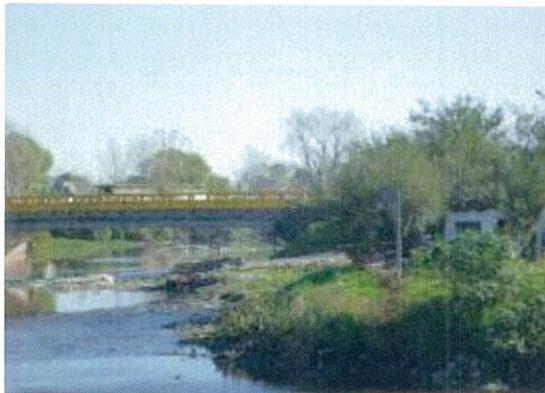
写真5 タウリタ橋

質問書に対する COMIREC からの回答では、IDB ポーションで当初計画されていた橋梁改築のひとつである Taurita 橋はレコンキスタ川の狭窄部となっているので、2012/13 年に橋を拡張し、架け替える計画がある。
