【円借款事後モニタリング報告書】

ジャマイカ

北部地域開発事業

外部評価者：株式会社アンジェロセック 松下智子/吉沢方宏

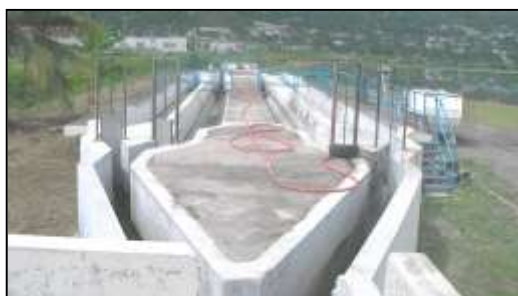
現況の施設について、損傷は見られず、施設機能が損なわれている状況ではない。このような状況から処理量が大幅に低下するなどの問題は生じていない。

写真-1 処理施設の状況(下水流入口)

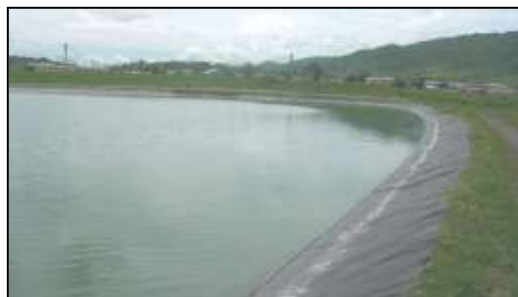
写真-2 処理施設の状況(処理用沈殿池)

下水処理方法については、広大な池に下水を流入させて、藻類などの微生物により、自然浄化によって処理を行う方法であるため、天候などの自然状況に頼るところが大

きい。そのため、BOD、SS 濃度が安定しない状況が生じる可能性が高いと考えられる。

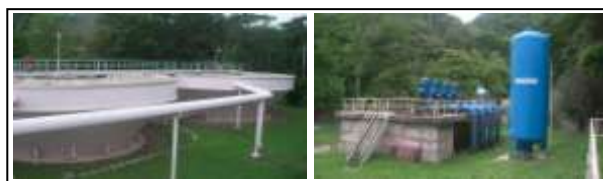
写真-4 グレートリバー浄水場の様子

無収水率は 45%~70%の状況である。特にグレートリバー浄水場が供給する地域では無収水率が 70%近くと高く、事後評価時の 57%(2005 年)から、改善されていない状況である。

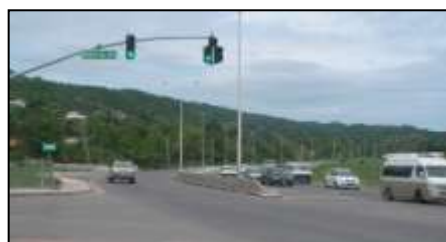
現況交通量を推定したところ約14,000台/日²と考えられ、この推定値と2007年のレディングの結果から、現在でも交通量は概ね10,000台/日が通過しているものと考えられる。特にモンテゴベイ市の道路起点から約2.6km区間は4車線化(写真-5)されており、交通量は増加傾向の可能性はある。

写真-5 4車線化された道路の状況

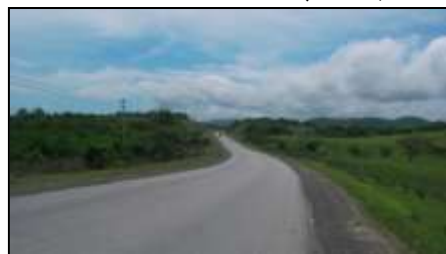
ネグリルからモンテゴベイ間の所要時間は先行調査時と同様、約1時間で走行が出来た。走行状況は法定速度である時速50km/h(市部)～80km/h(市部間)で走行が可能である。また、路面の状況は、一部、車道や路肩の舗装に亀裂、

写真-6 一般的な道路の状況

ポットホール、剥離が見られる(写真-7~9)ものの、その多くは修繕が行われていた。

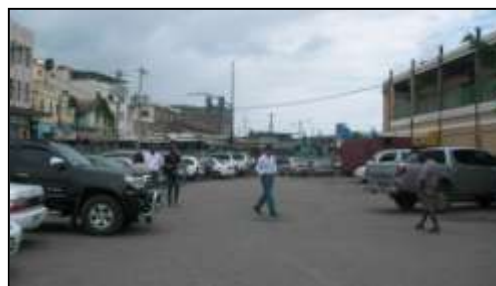
施設全体としては大きな損傷は見られず、施設の機能が損なわれている状況ではない。一部区間を暗渠(ボックスカルバート)にすることで、施設上面を駐車場等に有効活用しており、加えて施設周辺地区の雨水排水の排水溝としても活用されている。また、モンテゴベイ市内の状況を見る限り、目立った洪水被害は見られず、本施設により大規模な洪水は発生していなかったと考えられる。

写真-11 施設上部の利用(駐車場)

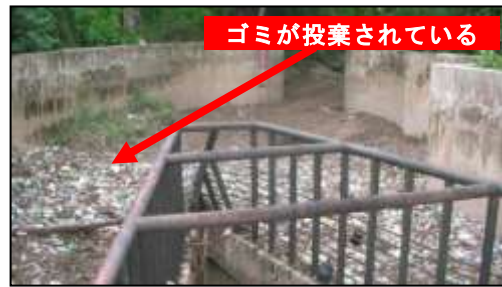
施設の状況として、施設内にゴミの投棄が多く見られた。これによりカルバート内にゴミが蓄積され、降雨時に流水量が増えたときには、カルバート入口等にゴミが詰まり、水が流れる断面を確保出来ず、本来の容量を確保出来なくなる恐れがある。

写真-12 山側上流の流入口

- 道路事業については、交通量が増加傾向にある。観光地の交通特性である大型バスの増加、港湾からの物資輸送により大型貨物車が増加する等、大型車の交通量が増加することにより舗装の劣化が急速に進む可能性がある。また、交通量の増加は事故や渋滞の悪化など新たな問題を発生させる場合もある。定期的に点検、維持管理を行うだけでなく、通過車種や量を把握し交通状況に応じた道路及び交通管理を行うべきである。
- 排水・洪水制御施設については、沿線住民によるものと思われる施設内への大量のゴミの投棄が見られた。投棄されたゴミが通水断面を狭くしたり、塞いでしまい、本来の施設の機能を果たせなくなる恐れがある。住民への啓発活動を通じゴミの投棄を減少させるだけでなく、定期的な清掃を行うべきである。

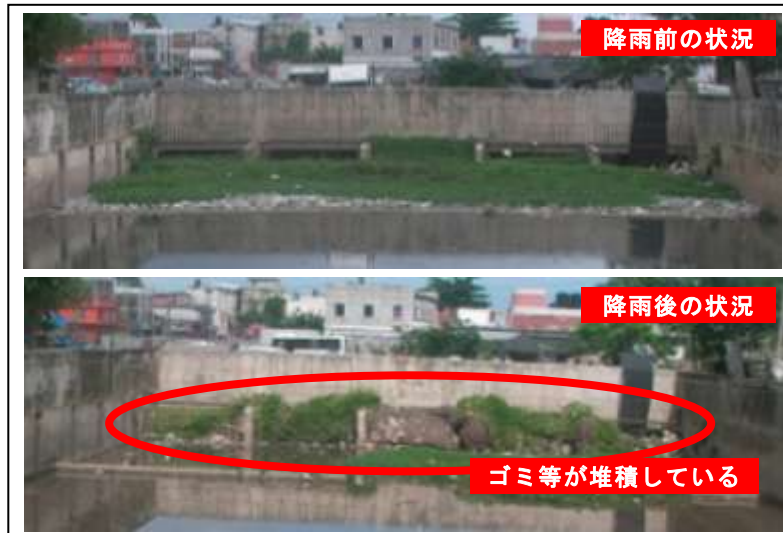
写真-13 降雨前後の暗渠(カルバート)流入口の状況

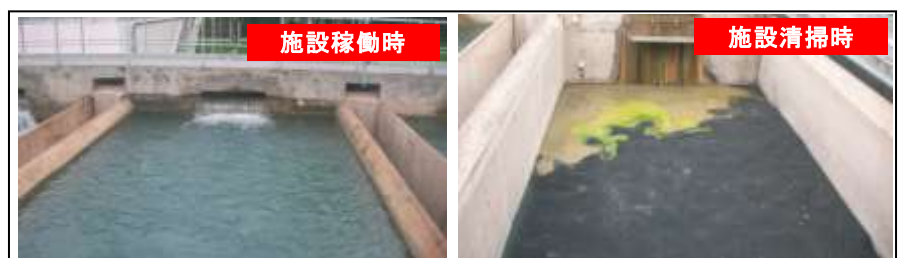
上水道については定期的に施設の清掃が行われている。

写真-15 上水施設の維持管理

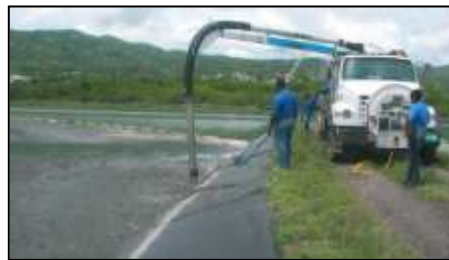
下水処理施設(廃水安定池)については、池に溜まったゴミ等の清掃が定期的に行われて

いる。排水安定池については、完成後10年近くが経過し、その間に堆積した汚泥の除去はされていない。近々、汚泥除去のメンテナンス実施に向けた調査を行い、除去作業を実施の準備、検討を行っているとのことであった。

また、安定化池には、施設完成後 10 年近くが経過しているため、汚泥が大量に沈殿している状況であると予想される。大雨などで大量の廃水が施設に流入した場合、沈殿した汚泥が巻き上げられ、早期に河川に排出される可能性がある。これが SS 濃度を上げる要因であるとも考えられるため、一定期間後に汚泥の除去を行うべきである。この汚泥除去については大規模なメンテナンスであるため、10 年程度のサイクルで除去を行うのが一般的である。本施設では稼働後 10 年が経過しているため汚泥除去を行う時期であり、ヒアリングによれば、近々、汚泥除去のメンテナンスを行う予定があるとのことであった。

写真-16 廃水安定池の清掃

- 下水道事業については、排水基準に定められた BOD、SS 濃度が満たされるよう、引き続き対策の検討を行うべきである。施設の浄化方法から水生生物の生育管理などにより数値の改善を図ると共に、沈殿した汚泥の除去などを行い数値の改善を図るべきである。

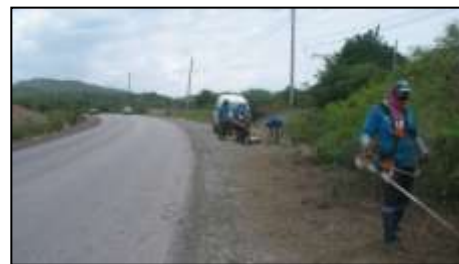
道路(舗装)については一部、ポットホールが見られるが、走行性を低下させるまでの損傷は少なく、補修も行われている。道路清掃などのルーチンメンテナンスについては、NSWMA により沿道の草木除去、ゴミの清掃が行われている。また、道路と橋梁取付部に段差が生じている問題については、既に 6 橋梁に対してジ

写真-17 道路清掃の様子

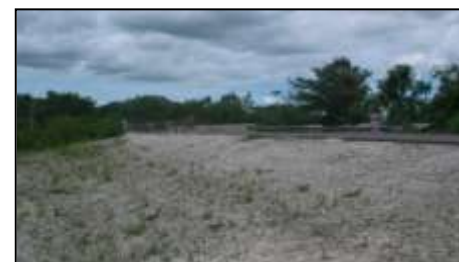
事後評価時に道路と橋梁取付部に段差が生じているとの指摘があり、この対応として舗装の打ち替えと補強土工を用いて段差解消の補修工事を行っている。

オテキスタイル工法(補強土工)を用いて段差解消の補強工事を行っていた。このことから、道路に関しては走行性、安全性は保たれており、技術力、実施能力については十分な維持管理が可能であると考ええる。

写真-18 補強工事を行った道路

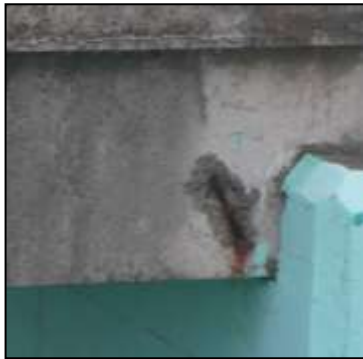
現地調査を行ったところ、電灯が一部破損しているなどしているものの、栈橋、ターミナル施設等は大きな破損はなく、日常的なメンテナンスについては問題ない。しかし、栈橋部分では塩害によるコンクリートの剥離が見られた。このような大掛かりな点検、補修が必要な場合は PAJ に施設状況を報告し、点検補修を依頼することとなっている。

完成後 10 年近く経過しているため、塩害等により一部、コンクリートの剥離が見られた。栈橋を支える杭については、調査が行われ、その結果に基づきメンテナンスの実施を検討するとのことである。完成後 10 年近く経過し、また、海面下であるので海

写真-19 コンクリート
剥離箇所

- 港湾施設については、塩害によりコンクリートなどが急速に劣化する場合がある。完成後 10 年近く経過しており、海上施設だけではなく、施設を支える杭等についても点検を行い、施設の状態を把握すべきである。
- 当該地域にはオーチョ・リオス港だけでなく、モンテゴベイ港、新設のファルマス港が立地している。それぞれ大型クルーズ船が寄港可能であり、観光交通の拠点として重要な施設である。PAJ においては、各港湾が後背地、機能などに応じて適切に活用されることを期待する。オーチョ・リオス港は比較的東側に位置しているため、西側のモンテゴベイ、ネグリルへのアクセスはモンテゴベイ港、ファルマス港と比較すると不利になる。東側にはブルーマウンテンを中心とした観光拠点もあることから、東側観光の拠点としての活用も含め、3 港が有効に機能することを期待する。

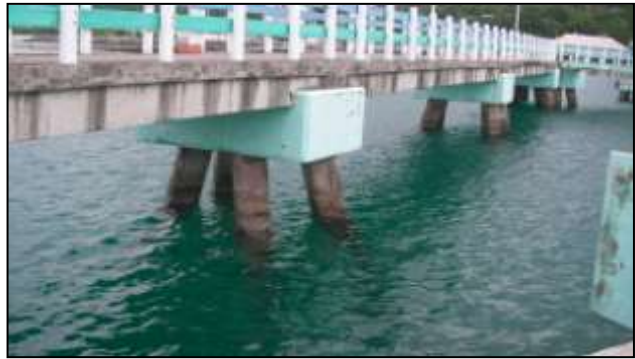
水による腐食が心配されるため、調査については実施し、メンテナンス計画の検討と実施を期待する。これについては、近々、調査を行い、メンテナンスの計画を申請している状況であるとのことであった。

写真-21 杭の状況
