2019年度 外部事後評価報告書

無償資金協力「ヤンゴン市上水道施設緊急整備計画」

外部評価者：株式会社かいはつマネジメント・コンサルティング 田村智子

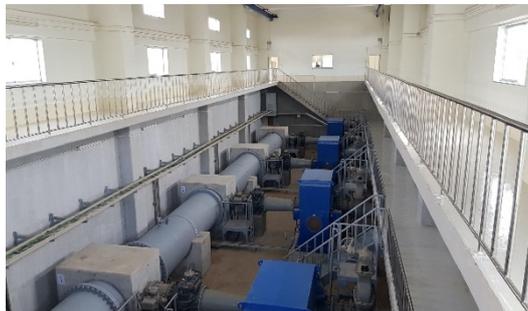
ニャウフナッピン第一期浄水場の送配水ポンプ

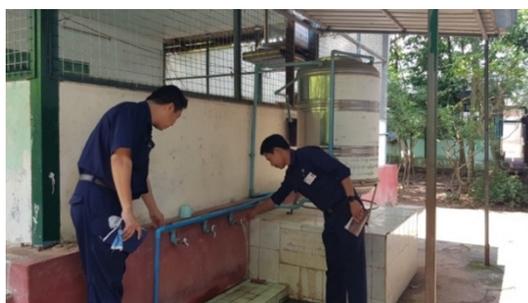
水圧や水量が改善されたヤンキンタウンシップの小学校

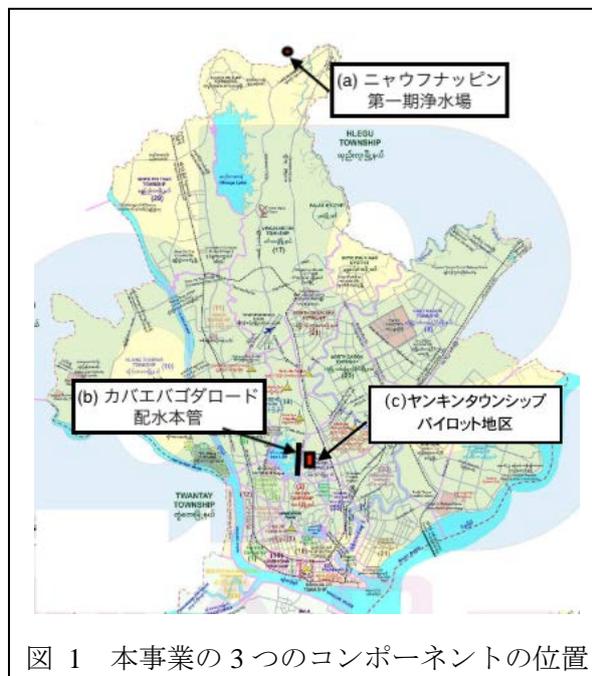
図 1 本事業の 3 つのコンポーネントの位置

- (a) ニャウフナッピン第一期浄水場の送配水ポンプ更新及びポンプ棟の建設
- (b) カバエパゴダロード配水本管の更新
- (c) ヤンキンタウンシップのパイロット地区の配水管網の更新

裂が生じ水漏れしており、水撃現象防止装置⁴も不十分であったため、頻繁に故障していた。ポンプ棟も不等沈下のため壁面に大きな亀裂が入っており、使用に適さない状態であった。(b) カバエパゴダロード配水本管は、敷設後 60 年以上が経過した老朽管であった。同管は、道路の路肩に埋設されていたが、たびたびの道路拡張工事により、埋設場所が道路の直下となり、車輛の輪荷重による衝撃で頻繁に漏水が発生していた。漏水修理に伴う断水と交通遮断は深刻な問題であった。(c) ヤンキンタウンシップのパイロット地区は、老朽化した配水管の破裂による漏水がほぼ毎日発生していた。また、当地区では過去に、適切な配水計画に基づくことなく配水管を延長・接続してきたことから、給水管が入り乱れた状態になっており、各戸への給水圧力が低下していた。以上の施設は、事後評価時においても同市の上水サービスに不可欠なものである。

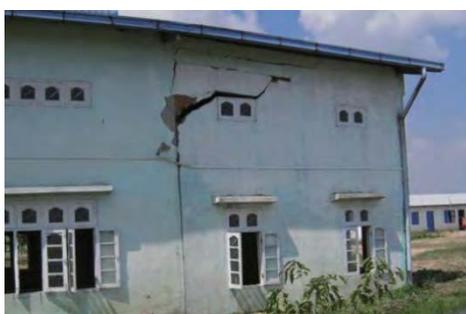
ポンプ棟（計画時）

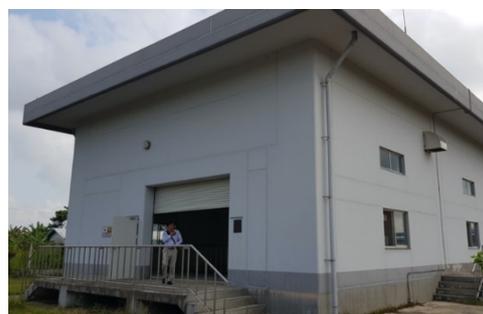
ポンプ棟（事後評価時）

浄水場のポンプは順調に稼働しており、運転、注油・点検などの維持管理作業は、浄水場管理事務所の維持管理スタッフにより適切に行われている。ポンプ棟の部材の不具合もない。瑕疵検査で指導された、稼働中のポンプ軸封部からの適度な漏水の毎日のチェック、空気弁の水位の1ヶ月に一度のチェックと排水作業、送水管の量水メーターの値のモニタリング、流量計の定期的な清掃も実施されている。

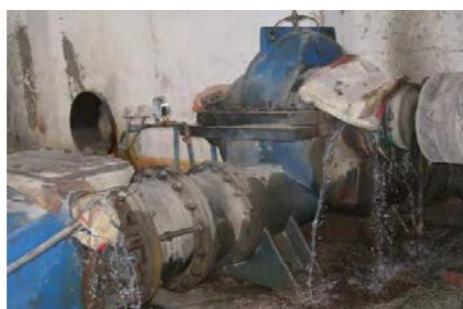
(a) ニャウフナッピン第一期浄水場の送配水ポンプは、同市の総給水量の 4 割を供給していたが、4 台のポンプのうち 2 台が故障して停止していた。稼働していた 2 台にも大きな亀

送配水ポンプ（計画時）

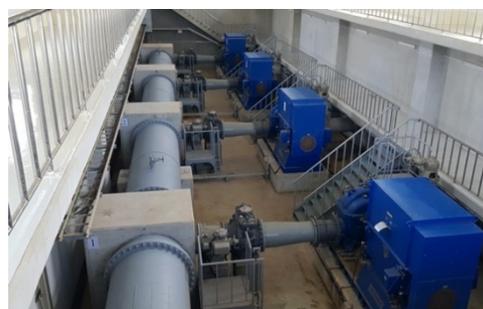
送配水ポンプ（事後評価時）

2018年半ばから、ポンプのモニタリングパネルのディスプレイの数字が表示されなくなった。運転に際し重要なモニタリング項目である、ポンプ流量・モーターの電圧・電流については、職員が流量計やポンプ運転版の計測器を確認して、毎時の測定値を記帳しており、このディスプレイの不具合は、ポンプ運転には支障をきたしていない。ポンプやモーターのベアリングの温度は手触点検をしている。しかし、送水圧力、空気弁の差圧、送水バルブの開口率の確認には、モニタリングパネルが必要である。浄水場長はこの状態を認識しており、パネルの修理に必要な部品であるPLC（プログラマブル機器制御装置）を購入済みである。事後評価時、浄水場長は、同部品の設置に必要なプログラムのインストールができる専門業者に照会しており、できるだけ早く部品を設置し、モニタリングパネルの活用を再開したいとのことであった。

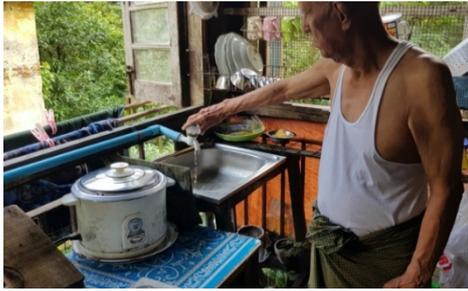
ヤンキンタウンシップの住宅に設置された
給水管

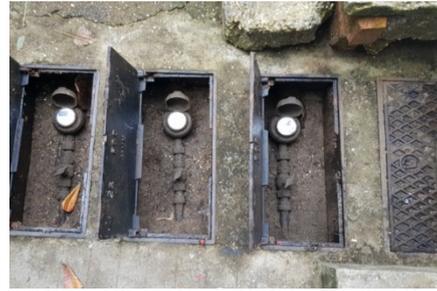
ヤンキンタウンシップに設置された
個別給水用水道メーター

更新された配水管網に漏水や不具合はなく良好な状態であった。各戸に設置された水道メーターも問題なく稼働している。水道メーターのボックスに土砂が溜まった場合は、メーター検診時、必要に応じて掻き出して掃除している。瑕疵検査時、メーター内のフィルターの清掃の必要性が指摘された。これは、上水内の不純物によりフィルターに目詰まりが起こり、測定不良が起こるのを未然に防ぐためである。ヤンキンタウンシップ管理事務所は、消費者から苦情があった時のみこの清掃を実施しており、提案された、年一回程度の定期的な清掃は実施していない。

ヤンキンタウンシップ事務所は、本事業の瑕疵検査で指摘されたとおり、本事業で設置された消費者水道メーターのフィルターに目詰まりが起り、測定不良を未然に防ぐため、フィルターを年一回程度、定期的に清掃することが望まれる。

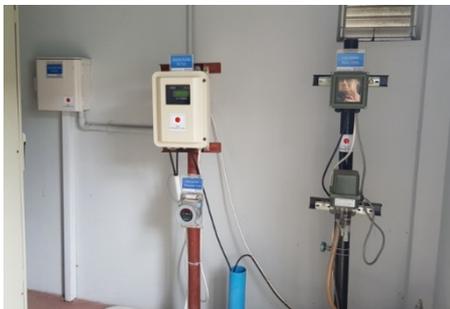
ヤンキンタウンシップに設置された
DMA 監視システム用データ記録装置

DMA 監視システムのデータ記録装置は正常に稼働しており、データは毎日・毎月記録されている。同システムのモニタリングルームでは、このデータを受け取って分析し、レポートを作成していた。2017年後半にソフトウェアの不具合が生じた。保証期間は過ぎていたものの、問題の重要性を鑑みた納入業者がインドから技術者を派遣して無料で点検・修理し、不具合の修理が実施された。その後、データの受け取りに必要なインターネットサービスの環境が変化したため、プロバイダーを変更した。その結果、2018年12月には同システムは

プロジェクトで導入された送水量モニタリングシステムや、円借款 2 事業で複数のタウンシップに導入予定の DMA 監視システムと統合させる形で、本装置を修理・運用したい考えであるが、これを実現するためには、ソフトウェアの統合などの技術開発のための時間や費用を必要とすると予想される。そのため同オーソリティは当面の処置として、同装置の設置場所に光ファイバー通信を導入するなどして通信環境の改善を行い、DMA 外への配水の有無を調査し、ある場合は該当する配水分岐点に流量計を設置することで、DMA を計測可能な状態に保つための作業を行い、同装置を正常に稼働させ、配水管理に活用することが望まれる。

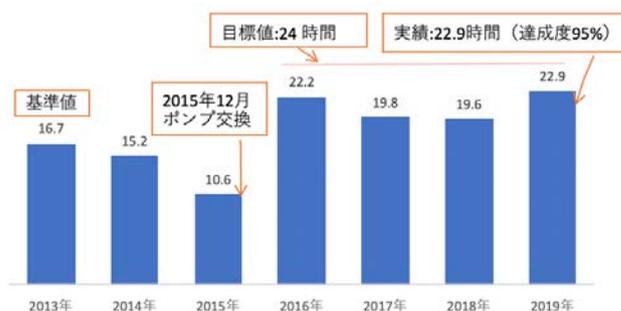
図 2 ポンプの日平均運転時間
(単位：時間/日/台)

本コンポーネントでは、計画時、老朽化や故障で十分稼働していなかったポンプを更新し、更新されたポンプが24時間稼働することが期待されていた。事後評価時、更新されたポンプはほぼフル稼働しており、図2のとおり2019年の日平均運転時間は22.9時間である（95%の目標達成度）。日平均運転時間が24時間に満たない理由は、夜間に水需要が減少した際に、ポンプ3台のうち1台を停止し、2台の運転に切り替えることがあること、停電によりポンプが停止することがあることである。ポンプの不具合で運転が停止したことはない。ポンプの送水量も本事業完了後に顕著に増加した（図3）。計画時に頻繁に起こっていたポンプ停止日（24時間ポンプが停止した日）や、水撃事故も起こっていない。

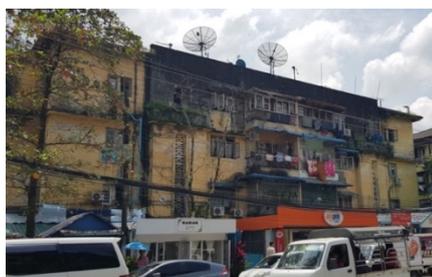
ヤンキンタウンシップの団地2階に住む世帯へのインタビュー

以前は水圧が低く、ポンプを使って部屋まで水を汲み上げていたが、頻繁に起こる停電の際には部屋に水を汲み上げることができず大変不便であった。停電は多い時は1日6時間、少なくとも1時間あり、乾季には毎日停電することもあった。施設更新後、ポンプを使わなくても水が部屋まで上がるようになり、大変便利になった。ポンプ電気代も不要となった。今は停電に関係なく水が届くので安心である。上水は水質、水量とも問題なくサービスに満足している。

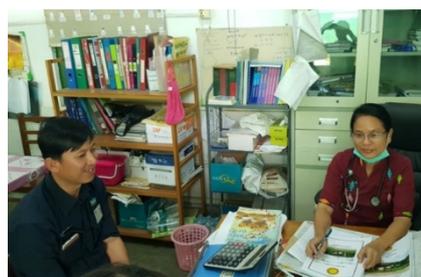
ミンガラドン タウンシップ病院 (25床) 院長

3年前までは、水道水はほとんど供給がなく、井戸水を大量にポンプで組み上げて使用していた。ポンプのモーターが熱くなったら止め、冷めたら稼働させるという作業を毎日合計約5時間行う必要があった。施設更新後、水道水の量や水圧が改善し、停電による断水時以外は、24時間水道が使えるようになった。井戸水をポンプで汲み上げる必要がなくなり、電気代の節約、組み上げ作業負担の軽減が実現した。
