2023 年度 外部事後評価報告書

円借款「国道土砂災害対策事業」

外部評価者：株式会社かいはつマネジメント・コンサルティング 田村智子

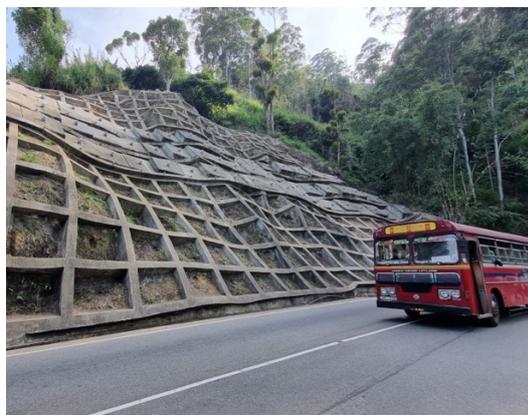
斜面对策実施箇所：A5-091 ケッピーティポラ

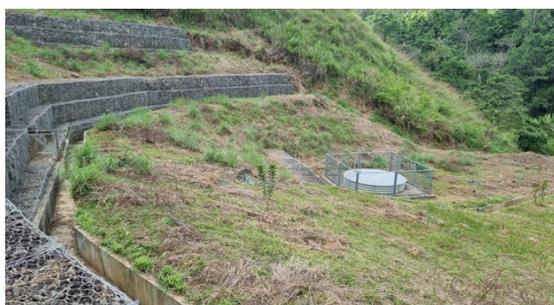
蛇籠、地表排水溝、集水井 (A5-167 ルヌガラ)

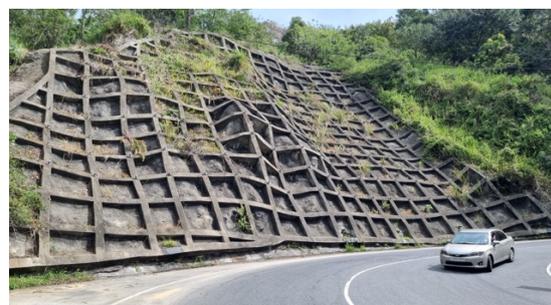
法砕工 (A23-027 エッラ)

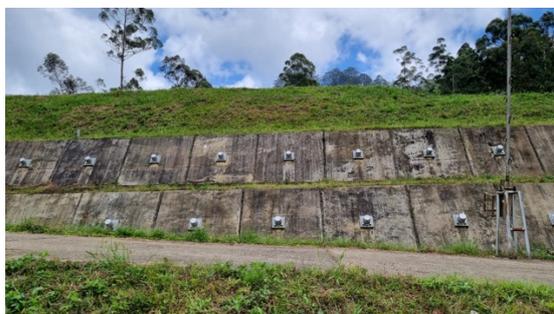
グラウンドアンカー (A16-010 カハガラ)

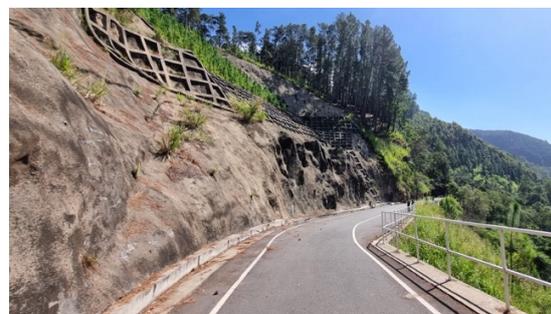
コンクリート吹付工 (A4-174 ワルハプテンナ)

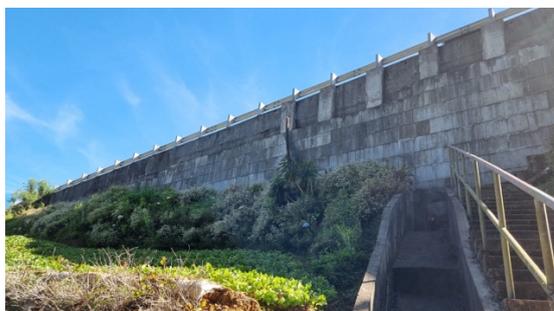
軽量コンクリート盛土 (A5-063 トップパス)

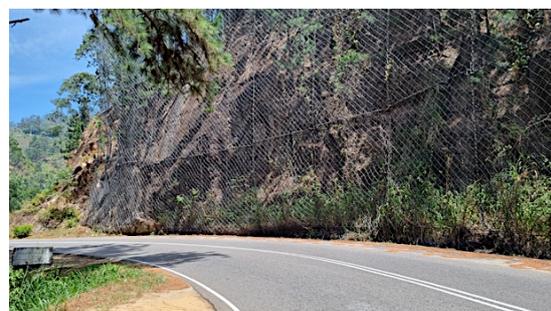
落石ネット (A5-043 コツマレーガマ 1)

以前は、A5-046、A5-043・044 において、斜面上の風化した石が崩れて道路に落下することがよくあった。斜面が切り立っているので落下のスピードが早く、通行車両が事故にあうリスクが高かった。本事業で落石防止ネットが設置されてから、このようなリスクがなくなり、通行の安全性が確保されるようになった。

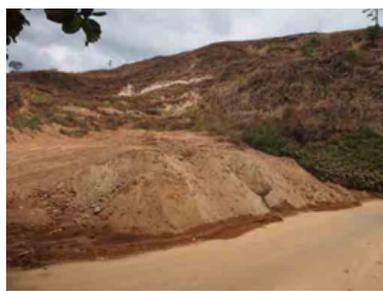
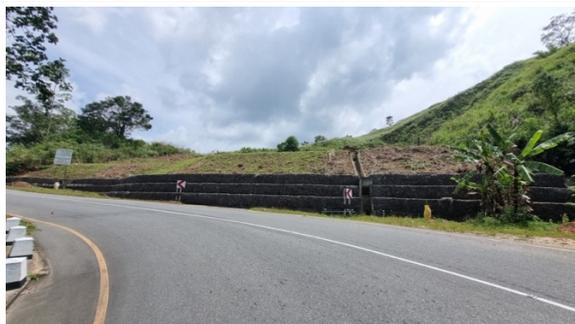
<p>A5-167 ルヌガラ</p>

事業実施前、A5-135 は、雨季に継続して地滑りが起こり、毎年、補修工事を1～3 カ月間実施していた。A5-167 は地滑りにより頻繁に道路が起伏して通行不可になっていた。以前は夜中によく警察から連絡を受け、これらの地滑り地点に駆けつけた。対策工が施された後は、地滑りは一度も起こっていない。本事業により担当地域内の最も深刻な土砂災害問題が解決した。

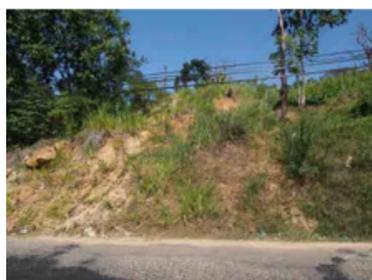
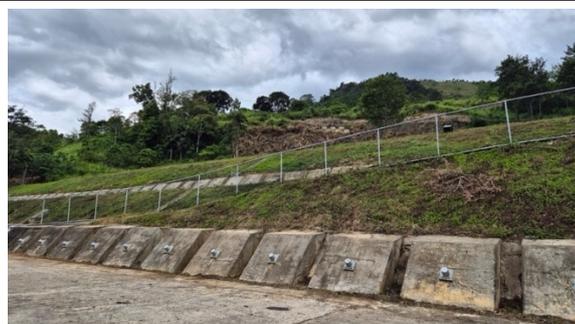
<p>A5-135 セカンドマイルポスト</p>

A5-135 で、アンカープレート脇と排水溝壁面に数カ所、ヒビが入りわずかに漏水していた。これについては、漏水発生後、すみやかに元 PMU 職員が視察しており、対策工の構造上・機能上の問題はなく、修理不要と判断されている。評価者が本事業のコンサルタントに確認したところ同意見であり、問題ないと判断できる。

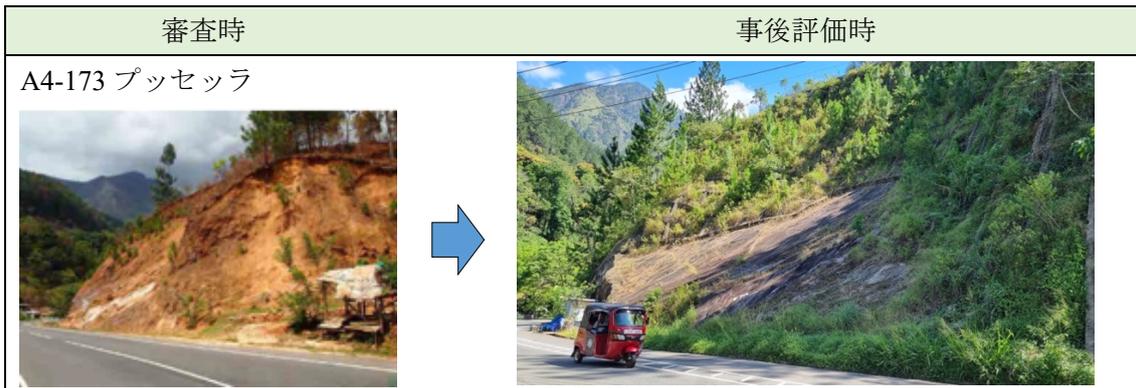
出典：審査時は情報収集調査、事後評価時は評価者撮影

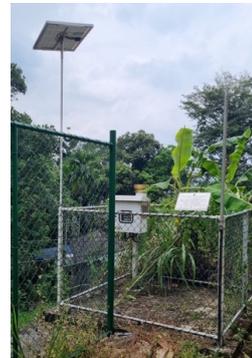
NBRO は、本事業で調達された 30 式を含む、早期警報システム用の雨量測定器 30 式を全国に配置し、観測された降雨量に従い、地滑り、斜面崩壊、落石、切土斜面崩壊、地盤沈下についての早期警報を発信している。警報は、注意喚起、退避準備、退避勧告の 3 つのレベルで発信され、地域住民の安全確保や人命損失回避に役立っている。

(右写真は本事業で設置された早期警報システム用雨量測定器。出典：評価者撮影)

事後評価時、本事業の 30 式の早期警報システム用機材のうち、24 式については問題なく稼働しているが、6 式については、雨量の測定値が常時送信されていないことがわかった。これらの機材は設置から 8 年が経過しており、通信用のセンサーや太陽光パネルが老朽化したことが原因である。NBRO はこれらの機材の不具合を認識しており、事後評価時、世界銀行の支援により、事後評価時、機材の更新を進めていた。2025 年前半には、本事業の機材を含む全国の機材の更新が完了する予定である。

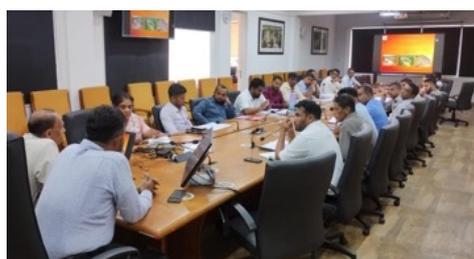
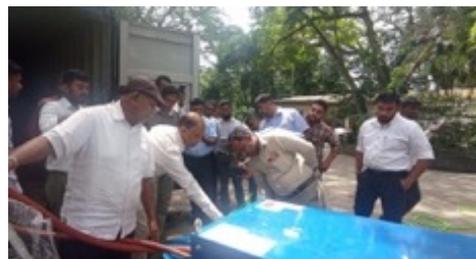
定期維持管理については、水平地下排水管の点検・清掃と、落石防止ネット内の落石や樹木の除去が、本事後評価の第1回現地調査時、実施されていなかった。本事業で調達された水平地下排水管の清掃作業用の高圧洗浄機、管内検査用カメラ、発電機も一度も使われていなかった。本事業の実施期間中に、これら作業にかかる研修が実施されたものの、同調査時、RDA 職員は、これらの作業の必要性や実施方法について十分に理解していないようであった。この問題について評価者が RDA 本部に指摘したところ、2024年6月、RDA の元 PMU 職員が講師となり、中央州とウヴァ州の RDA 職員 29 名を対象に、これらの作業にかかる研修が実施された。

2024年6月にRDAにより実施された維持管理研修

第2回現地調査では、両州の職員がこれらの作業を実施できるようになっていること、調達機材や維持管理マニュアルも活用されていることが確認できた。今後、同作業を必要に応じて実施することで、技術の定着が見込まれる。

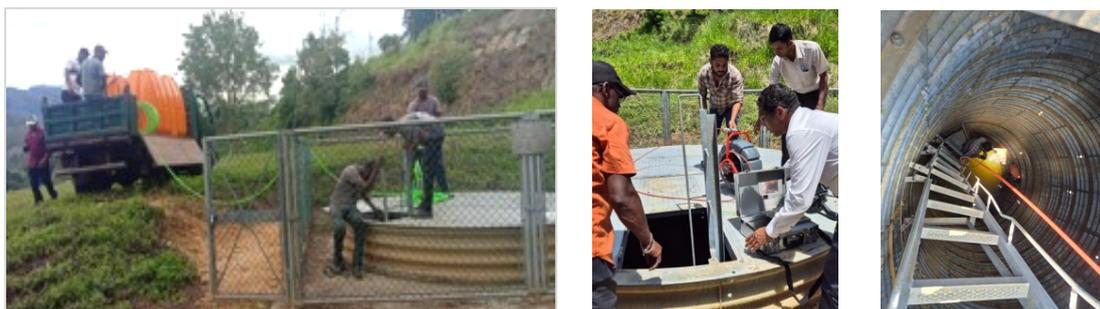
「3.4.3. 技術」で述べたとおり、維持管理担当職員を対象とした研修が事後評価実施中に実施された。同研修では、水平地下排水管の点検と清掃の実技研修も実施された。第2回現地調査で、RDA ウヴァ州職員に確認したところ、研修受講後すみやかに、州内の3カ所で検査用カメラによる管内の点検を実施しており、不純物が確認されたため、清掃を実施したことがわかった。A5-135 と A5-167 については効果的に清掃が実施された。A16-010 については、第2回現地調査で、排水管からの排水量が少なくなっていることが確認され、管の閉塞が疑われた。高圧洗浄機による清掃を実施したが排水量は回復せず、管内に異物が残っている可能性があった。その後、同カメラによる管内の再検査を行った結果、使用済みのペットボトルが管内に発見され、これを除去したところ、排水量が回復し、問題は解決した。RDA ウヴァ州職員は、本件を教訓として、今後は、排水量や集水井の水位のモニタリングを実施し、排水管への異物混入や閉塞の早期発見に努める計画である。

RDA ウヴァ州職員による集水井内の水平地下排水管の点検・清掃

- (a) 日常点検・維持管理：排水溝、排水穴、排水孔の清掃、植生管理を徹底する。
- (b) 定期的維持管理：落石防止ネット内の落石や堆積物、樹木の点検と除去、水平地下排水管の点検と清掃に特に注目する。落石防止ネットについては専門業者に依頼して適切な緊張を維持する。水平地下排水管については排出流量や集水井内の水位を点検し、閉塞や異常がないか確認する。
- (c) 年次合同点検：RDA と NBRO による合同年次点検の実施。水平地下排水管と落石防止ネットのある対策箇所を中心に、対策工の完成図や維持管理マニュアルも参照しながら、上記(a)(b)について不具合がないか点検を実施する。両組織の本部職員も参加し、点検結果を、今後の維持管理の計画策定や、将来の対策工施工計画策定に反映させる。
- (d) 対策工の維持管理実施計画の策定と予算項目の導入：RDA 本部は、各州の年間維持管理計画に、対策工の維持管理作業が含まれているか確認し、作業実施をモニタリングすることが重要である。また、今後、落石防止ネットの緊張作業、落石ネット内の高所作業などについて、外部専門業者への委託の必要性が生じると予想されるため、対策工の維持管理に特化した予算小項目を設置し、委託作業の実施を促進することが望ましい。

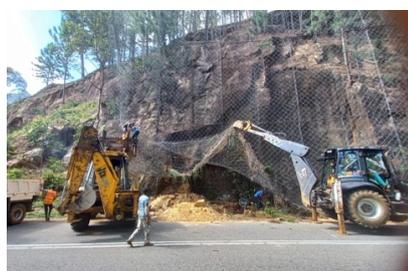
事後評価での指摘を受けて、2024年6月、RDA 中央州による落石防止ネット内の落石や堆積物の点検・除去が州内4カ所で実施された。なお、作業を実施したところ、除去作業を開始する際にネットを緩める作業は、RDA 職員による手作業で実施が可能であるが、作業完了後のネットの緊張は、手作業では十分できないことがわかった。現在、ネットはある程度緊張されているため、落石防止の役割は果た

RDA 中央州職員による落石ネット内の落石や堆積物の除去作業

しているが、防止機能をより高めるためには、専門業者が、専用の機材を用いて、均等で

十分な緊張を施すことが望ましい。RDA 中央州もこれを認識しており、今後、専門業者を調達する計画である。

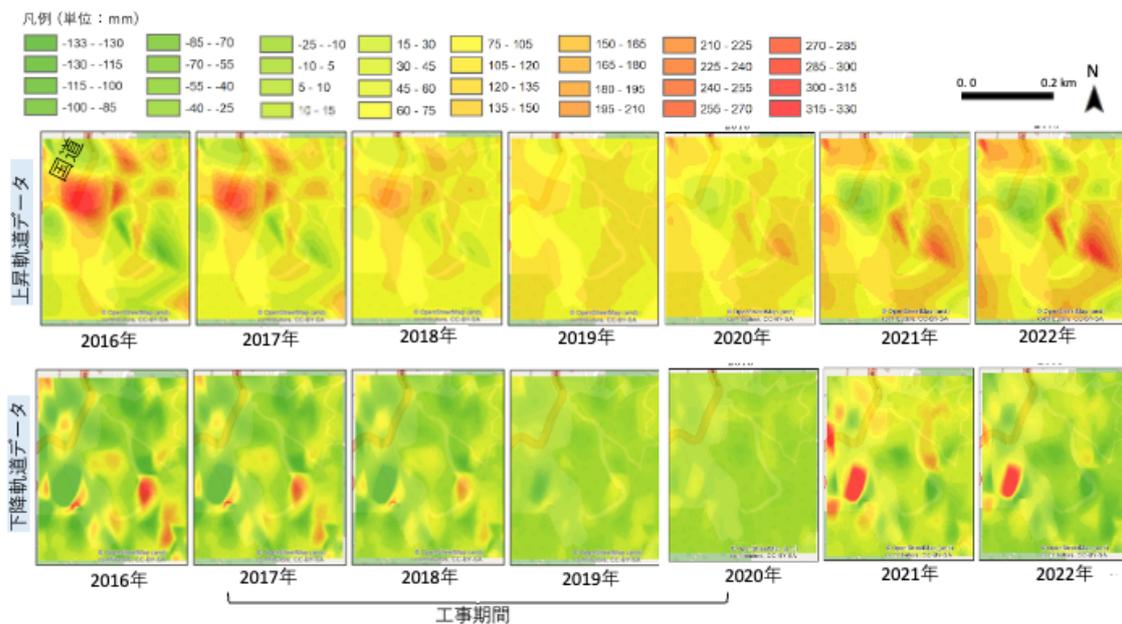
図 4：衛星画像から作成した A16-010 の隆起・沈降地図

以上のようにして得た隆起や沈降の高さを年単位で合成し、地図上に表したのが図 4 (A16-010) と図 5 (A5-135) である。いずれの箇所も 2019 年と 2020 年は比較的安定していることがわかる。これは、対策工事の完成 (2020 年 5 月) の前後は、斜面は安定した状態であったことを示している。しかし 2021 年以降、A16-010 は、LOS 300mm 程度の隆起 (赤色の部分) および、LOS 130mm 程度の沈降 (濃い緑色の部分) が発生した可能性がある。A5-135 については、工事完了後も動きが少ない。また、両箇所とも、上昇軌道データと下降軌道データの隆起・沈降状況が一致していない。これは、地形が水平方向に移動した可能性を示唆している¹⁸。

しかし、これらの示唆が、土砂災害対策の観点からどれくらい重要なのか、隆起と沈降の原因は何なのかについては、本分析のみをもって結論づけることはできず¹⁹、地質工学調査や現地情報の収集・モニタリングにより確認する必要がある。

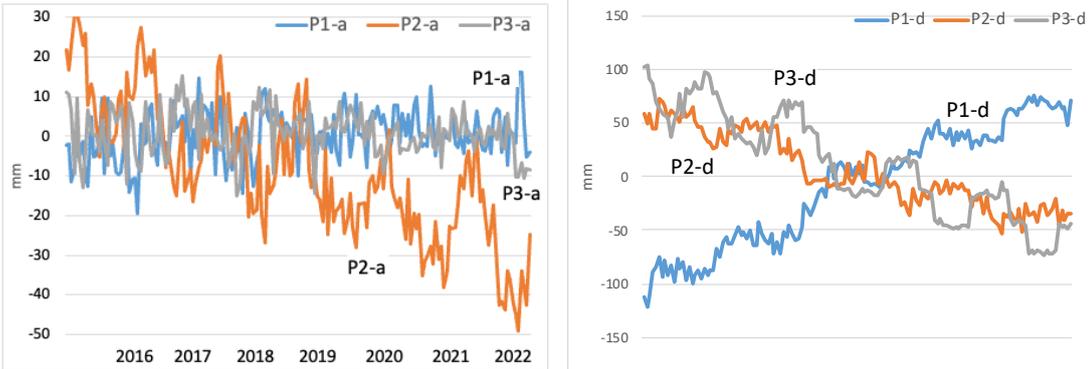
図 6 : A16-010 の特定地点の高さの変化 (左は上昇軌道のデータ、右は下降軌道のデータ)

以上の分析に加えて、各箇所の対策工実施地域内の 6 地点を選び、隆起・沈降状況を時系列グラフに示した (図 6 と図 7)。これらの図も斜面の隆起と沈降の可能性を示唆している。

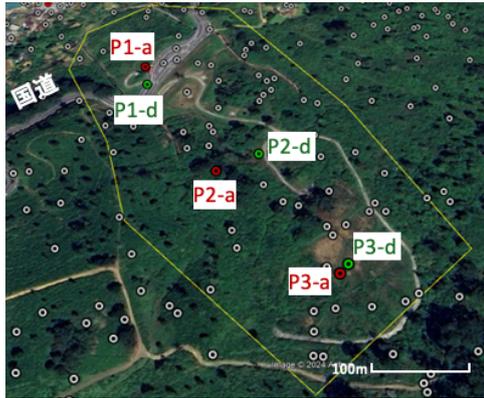
図 8 : A16-010 の特定地点

注 : P1-a、P2-a、P1-d など で示した特定地点の位置は図 8・図 9 を参照のこと。
