## 2024年度 外部事後評価報告書

### 無償資金協力「ククム幹線道路改善計画」

外部評価者：フォーティエンスコンサルティング株式会社 友繁 孝亮

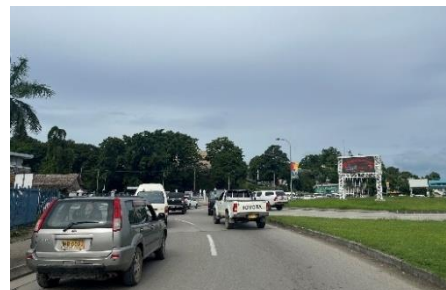
改修した道路と改良したラウンドアバウト

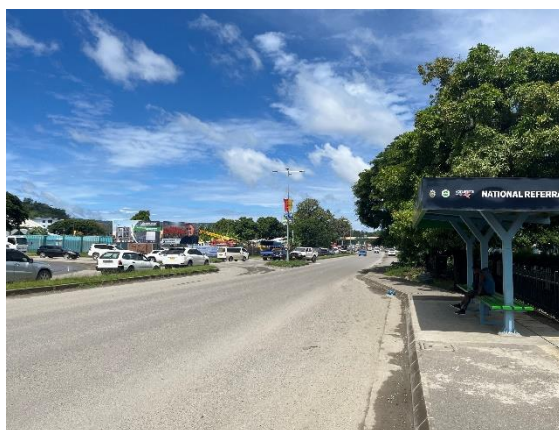
写真1 改修したクム幹線道路及び設置したバスベイ（出典：外部評価者撮影）

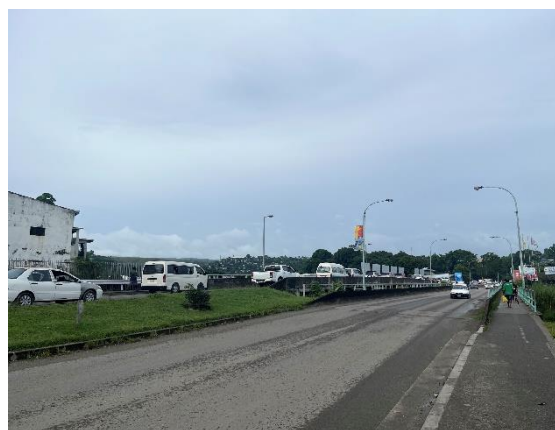
写真2 拡幅した新マタニコ橋（奥側が拡幅した2車線）（出典：外部評価者撮影）

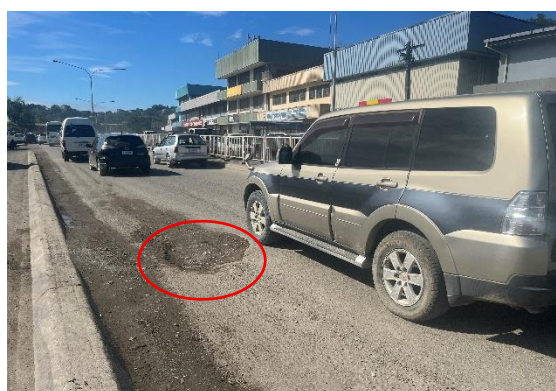
事業完成3年後（目標年）の2021年は、指標①②共に目標値が達成されている。ただし、実施機関によると、同達成はCOVID-19による移動制限の影響を受け、交通量が減少したことに起因する。このため、2022年の指標を確認すると、指標①②共に目標値を下回っており、その後は悪化し、2025年の事後評価時点（2025年6月の現地渡航時点）では、若干の改善は見られるものの、目標値を達成することができていない。実施機関によると、本事業の改修対象区間外である中央市場前の道路の劣化が顕著になり始めたのが2022年頃であり、その影響を大きく受け、指標が悪化している。なお、計画時は中央市場前の道路は舗装状態が比較的良好であったため、同区間は改修対象区間には含まれなかったが、昨今の劣化を踏まえ、ADBの支援によって改

写真 3 中央市場前の道路の劣化の様子  
（赤囲みが劣化した道路の様子）  
（出典：外部評価者撮影）

修される予定であり、改修後は中央市場前の道路の劣化を原因とした渋滞は改善されることが期待される。中央市場前の道路の劣化以外にも「ホニアラ市の車両保有台数の増加（表 3 参照）」、「中央市場前のバスベイに収まらず、道路にはみ出して駐停車するバス」の影響を受け、目標値を達成することができていない。

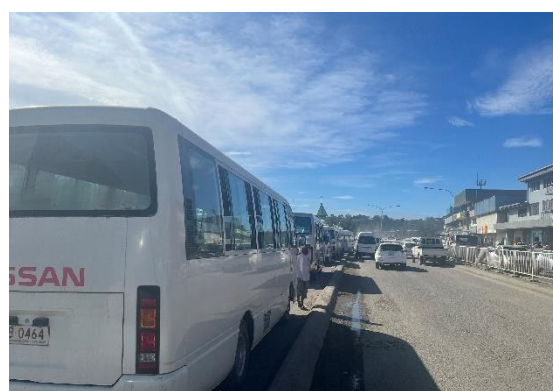
写真 4 中央市場前のバスベイの様子  
（写真中央の縁石の左側がバスベイ）  
（出典：外部評価者撮影）

また、ホニアラ市内を走るバスは全て個人事業者が運営しており、バスベイで乗客をできるだけ満員になるまで乗せてから発車する判断が働くため、バスベイに長時間停車し、乗客を待つことが多い。そのため、中央市場前のバスベイでは乗客待ちのバスで溢れかえり、道路にはみ出して駐停車したり、バスベイの入口が渋滞したりする

等する事象が発生している。駐停車するバスが多い時間帯は片側2車線が1車線になってしまっている場面も散見され、COVID-19による移動制限解除後の中央市場前の渋滞発生要因となっている（同課題については以下、「中央市場前の駐停車管理問題」という）。中央市場前の駐停車管理問題は本事業の計画時にも認識されていたが、事後評価時点においても課題として残っており、改善に向けたADBの支援も受けていることが確認された。

現在実施中の JICA 個別専門家「ソロモン国ホニアラ都市交通管理能力向上アドバイザー業務」（2024 年～2026 年）には活動内容として「駐車管理に係る調査、改善方策の検討及び提案」が含まれており、同業務を通じた提案を踏まえた改善が期待される。具体的には、事後評価時点では個人事業者が運営しているホニアラ市内のバス運行事業者の組織化（組織化によって、時刻表等を定め、満員になるまで乗せてから発車しているバスをなくし、バス停が乗客待ちのバスで溢れかえっている状況を改善する）、バスやタクシーの駐停車に係る HCC や警察による取り締まりの強化等が挙げられる。

さらには、中央市場前の駐停車管理問題が渋滞発生の原因の一つとなっているため、現在実施中の ADB による支援とも調整の上、MID は 2024 年に開始した JICA の「ソロモン国ホニアラ都市交通管理能力向上アドバイザー業務」と連携し、改善方策を検討し、HCC 及び警察とも連携の上、駐停車管理能力の向上にも取り組んでいくことが重要である。

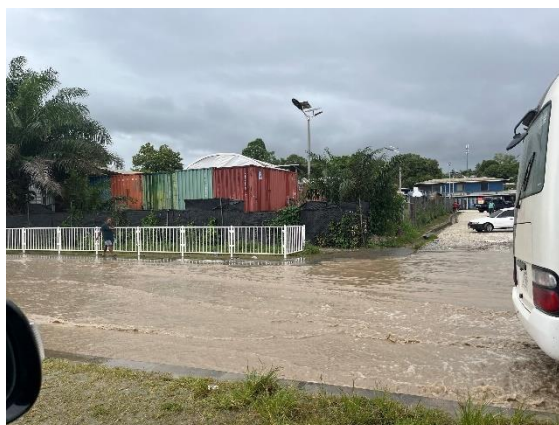
本事業の計画時に比べ、道路冠水の度合いや冠水後の回復の速さに改善は見られたものの、側溝への土砂、礫、ゴミの詰まり及び流入した土砂や礫による排水路の閉塞により、雨天時は未だに冠水し、円滑な交通確保の妨げになっていることが確認された。実施機関によると、道路冠水は排水構造物のサイズを決める際に、排水解析を行った時点から降雨量等の自然条件が変化したことが、一部影響している可能性があると考えられる。しかし、基本的には維持管理面の課題であり、「3.4 持続性」にて分析するが、「降雨時の円滑な交通確保」には一定程度の効果は見られるものの、十分とはいえないと判断される。

写真5 降雨時の道路冠水の様子  
(出典：外部評価者撮影)

MID が委託する民間事業者による側溝や排水路の清掃の頻度が不足しており、雨天時の道路冠水の原因となっている。MID も頻度を上げる必要がある点を認識しており、住民からもその必要性について多くの声が聞かれていることから、MID は早急な予算確保に向けた財務省との調整を行うことが重要である。

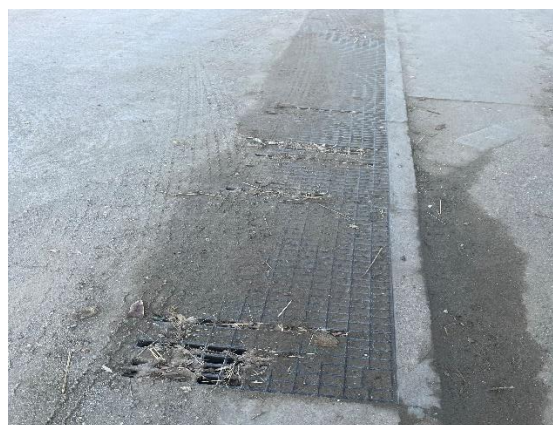
写真6 側溝の詰まりの様子  
(出典：外部評価者撮影)

本事業で整備したククム幹線道路は全区間が活用されており、道路舗装面では適切に維持管理がなされている。一方、側溝や排水路の清掃の頻度が不足しており、雨天時の道路冠水の原因となっている。「3.4.4 財務」に記載のとおり、清掃はMIDが委託する民間事業者によって月に一回のペースで行われているが、MIDによると、月に二回のペースで行われる必要があり、そのための予算の確保が必要である。

また、側溝への堆砂に加えてゴミの詰まりも道路冠水の原因となっているため、MID は HCC とも連携の上、ゴミのポイ捨てをなくすための啓発活動等を行うことが重要である。

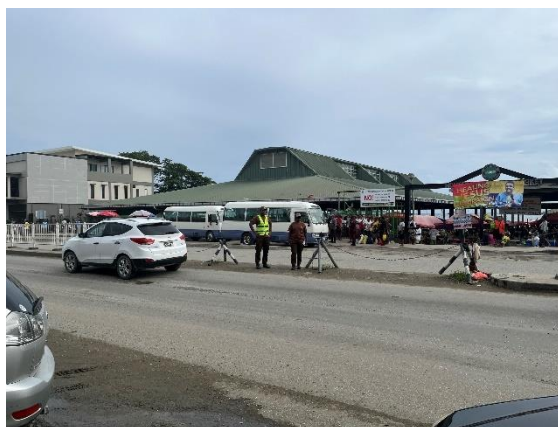
本事業のソフトコンポーネントを通じて中央市場前の交通関連施設の管理機関が明確化されたが、表6のとおり、事後評価時点でもおおよそソフトコンポーネント実施時の合意内容に沿って管理されていることが確認された。ただし、MIDの所掌範囲外ではあるものの、ホニアラ市役所（Honiara City Council、以下「HCC」という。）及び警察の人

員不足により、常時誘導員が配置されている訳ではなく、特にバスペイを管理する人員の不足については、「3.3.1.1 定量的効果（運用・効果指標）」に記載の中央市場前の駐停車管理問題を解決できない要因の一つとなっている。

写真7 中央市場前の横断歩道にて  
交通誘導を行う HCC 職員  
(出典：外部評価者撮影)

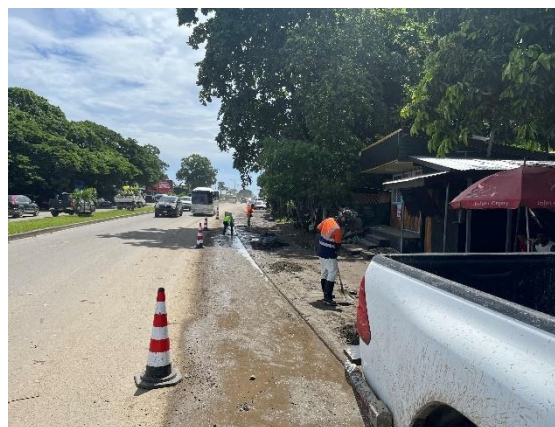
ククム幹線道路の側溝や排水路の清掃はMIDが委託する民間事業者によって、月に一回のペースで行われているが、MIDによると、月に二回のペースで行われる必要がある（月に一回のペースの現行の契約を、月に二回のペースに変更する必要がある）。MIDは、本事業によって発現した効果の持続性を高めるために必要な方策及び必要予算の概算を特定できており、維持管理予算を増やすための財務省との交渉材料は揃え、2025年にはDFATによるNTFへの資金拠出を受けたものの、事後評価時点では財務省との調整がつかない。そのため、本事業の成果発現に対する財務面の持続性には課題があると考えられる。

写真8 側溝の詰まりを掃除する  
MID の委託業者 (出典：外部評価者撮影)

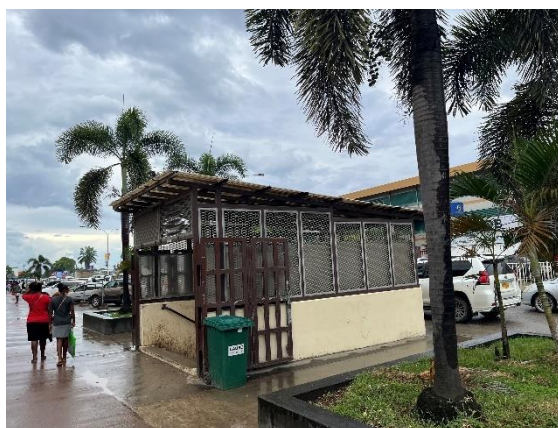
写真9 改修の上再利用されている  
横断地下道① (出典：外部評価者撮影)

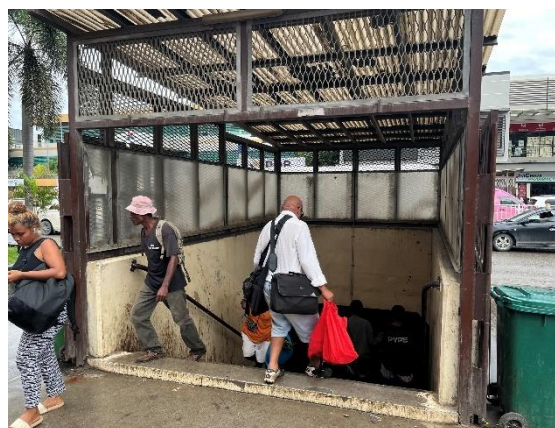
写真10 改修の上再利用されている  
横断地下道② (出典：外部評価者撮影)
