2019 年度 外部事後評価報告書

無償資金協力「西ヌサトゥンガラ州橋梁建設計画」、

「第二次西ヌサトゥンガラ州橋梁建設計画」、

「第三次西ヌサトゥンガラ州橋梁建設計画」

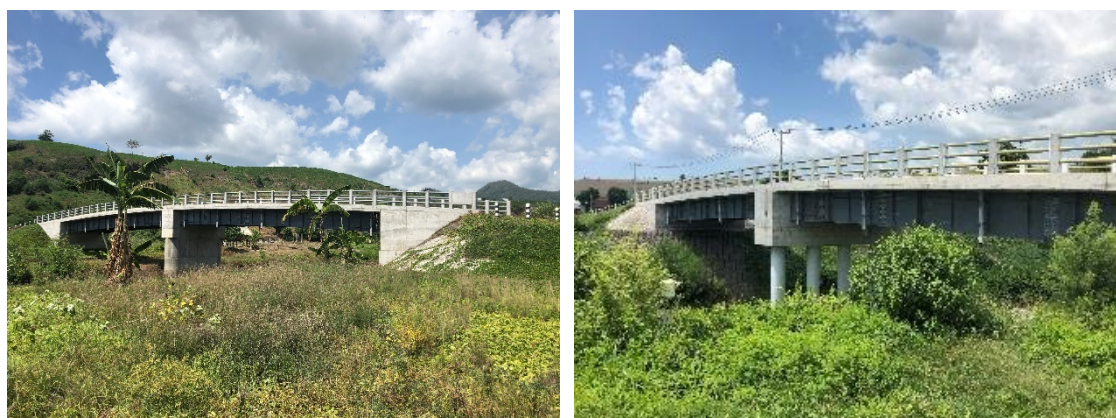
| 橋梁名 | 仕様 | 規格 | |
|---|---|---|---|
| ラマー橋 | 上部工 | 鋼鈑桁橋 | 計画通り |
| | 橋長 | 55.0m | |
| | 下部工 | 橋台 2 基、橋脚 1 基（鋼管杭＋ケーソン基礎） | 橋脚基礎を鋼管杭基礎に変更 <sup>10</sup><br>鋼管杭長を延長 |
| エマン橋 | 上部工 | 鋼鈑桁橋 | 計画通り |
| | 橋長 | 45.0m | |
| | 下部工 | 橋台 2 基、橋脚 1 基（鋼管杭基礎） | 鋼管杭長を延長 |

建設された橋梁（左：ラマー橋、右：エマン橋）

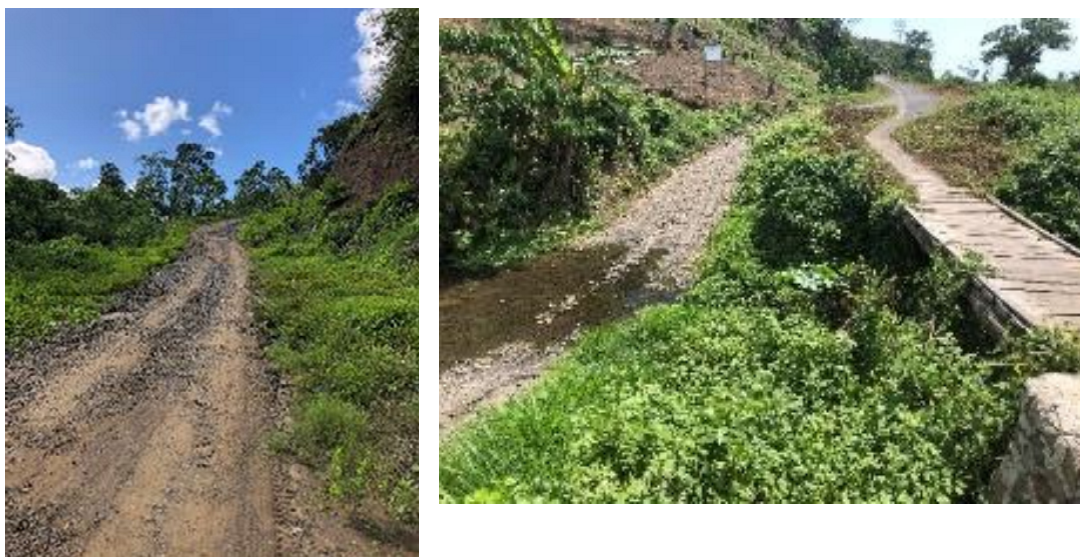
一方、インドネシア側の負担事項の一部は事後評価時点で未完了である。現地調査の際、西ヌサトゥンガラ州負担の道路整備と小橋建設はおおむね完了しているものの、第2次・3次事業区間に未舗装区間や仮橋が存在することが確認された。具体的には、第2次事業区間のネガネ橋とタタールロカ橋の間に1箇所、第2次事業区間終点（タタール側）付近に1箇所の未舗装区間が、また第2次事業区間に2箇所、第3次事業区間に3箇所の小橋建設予定地が存在した。西ヌサトゥンガラ州によると、当該箇所の工事を完了させるため、2020年に入札を実施し、2022年の完工を目指しているとのことであった。スンバワ県及び西スンバワ県負担の用地取得については、両県にヒアリングを実施したが、用地取得が然るべきタイミングで実施されたことを示す直接的な証言や文書などは入手できなかった。しかし、一部の用地提供者へのヒアリングを通じて、橋や迂回路、ベースキャンプのための用地取得が適切に実施されたことが確認され、また実施コンサルタントからも用地取得に関する問題が聞かれなかったことから、用地取得は特段の問題なく実施されたと考えられる。

未舗装区間と小橋建設予定地

第2次・3次事業区間には、西ヌサトゥンガラ州の負担事項となっていたが、事後評価時において舗装や建設の完了していない道路区間と小橋が存在し、同州は2022年中の完工を目指している。当該箇所の整備完了によって、通行所要時間のさらなる短縮が期待できるため、西ヌサトゥンガラ州は工事を計画通りに進めるべきである。

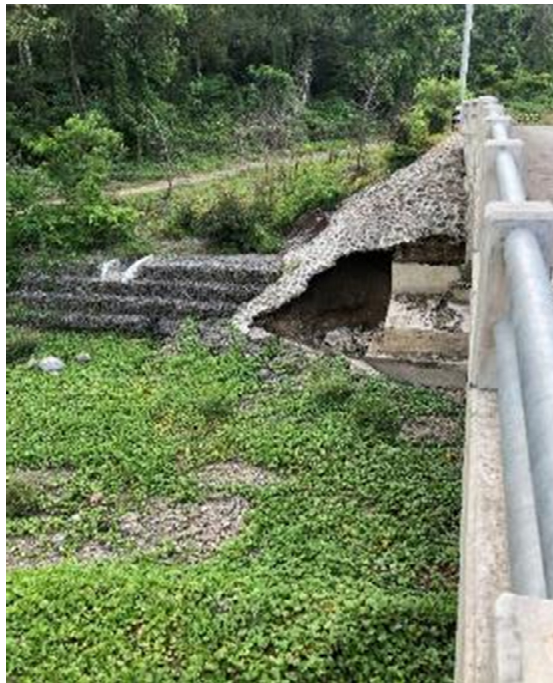
西ヌサトゥンガラ州公共事業局の道路部道路計画課に確認したところ、事後評価時までには橋梁に大きな問題は発生しておらず、従い補修等も予定していないとの回答があった。一方で、現地調査を通じて各橋梁の状態を確認したところ、一部の橋梁で橋台の保護工の崩壊や道路表層の劣化が見られた。この点を道路計画課に確認したところ、問題について認識していなかったが、2020 年度予算の範囲内で当該橋梁の補修工事を実施する用意があるとの回答があった。補修の必要性が見落とされた一因として、橋梁の点検マニュアルが整備されていないことが考えられる。橋の状態の評価基準や点検項目などが明確化されておらず、「補修の必要あり」と報告が求められる状態の橋梁があっても、担当者の主観的な判断で見落とされている可能性が考えられる。また、点検結果も紙や電子媒体で記録されているわけではなく、情報管理のあり方を整備する必要性もうかがえた。道路計画課も点検マニュアル整備の必要性は認識しており、マニュアル作成支援に対するニーズが高かった。

橋台保護工の崩壊（モネ I 橋）

橋梁の維持管理において、橋の状態の評価基準や点検項目などが明確化されておらず、評価者個人の判断に委ねられている部分が多い。結果として、一般的には「補修の必要あり」と報告が求められる状態の橋梁も、担当者の主観的な判断で見落とされている可能性がある。そのため、西ヌサトゥンガラ州は橋梁の点検マニュアルを整備し、橋の状態評価に関する客観的な判断基準を持ったうえで点検にあたるべきである。また、点検や補修を着実に実施するために、道路・橋梁の維持管理予算を毎年確保することも重要である。

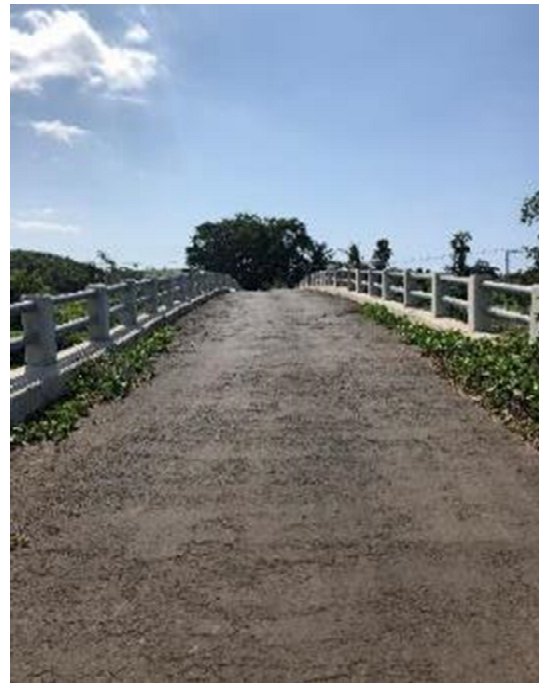
表層の劣化（テロナン I 橋）

日常点検について、西ヌサトゥンガラ州公共事業局の道路部道路計画課とスンバワ島州道維持管理部維持管理課は、年 1 回の点検・清掃を実施している。道路部道路計画課の点検では、全ての橋梁の状態を 5 段階で評価する（0＝最も良好、1＝良好、2＝普通、3＝損傷があるが簡単に補修可能、4＝深刻な損傷、5＝崩壊）。3～5 で評価された橋梁については道路計画課が補修内容や費用を整理した報告書を作成するが、前述の通り、事業対象橋梁においてこれまでの作成実績はないとのことであった。スンバワ島州道維持管理部維持管理課は、橋梁の清掃と簡単な橋の状態確認を行い、その際問題が発見されれば道路計画課に報告を行う。点検や清掃の頻度は計画時においても年 1 回と想定されており、計画通りの頻度で実施されている。一方で、舗装クラックのシールや舗装ポットホールのパッチングなどの補修は、計画時において年 2 回の実施が想定されていたが、現地調査を通じて一部橋梁に道路表層の劣化が確認されたことから、計画通りに実施されていないと言える。
