国名	微生物学と水文水質学を融合させたネパールカトマンズの水安全性を確保する技術の開発プロジェクト
ネパール

## I 案件概要

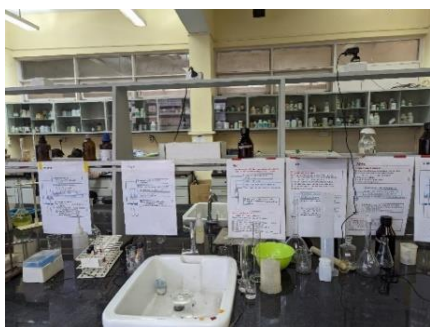
IOE 実験室で SOP やマニュアルが活用されている

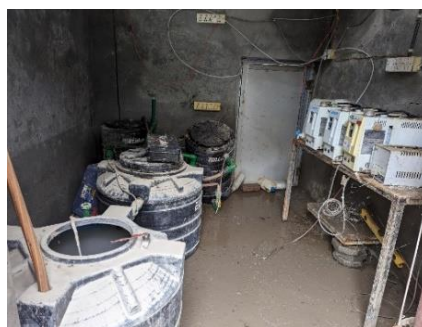
ジャワガル（国連公園）にあるもので、水素ガス装置が洪水で破損し、スペアパーツが現地で入手できないため修理ができていない。<sup>6</sup>もう1基はロワカリ市にあり、変圧器に問題があるが、KUKLがKVWSMBと調整して新しい変圧器を調達中であるため、まもなく修理される見込みである。チャパチョーにあるLCD水処理システムの水素ガス発生器の1つが作動しておらず、交換に必要な部品が現地で調達できないため、修理されずに放置されている<sup>7</sup>。浄水器、遠心分離機のカバー、砂ろ過器などの機器も、現地市場でスペアパーツや修理に必要な部品が入手できないため、想定どおりには機能していない。

<sup>6</sup> KVWSMBは対応努力しているものの、スペアパーツの入手が困難なため、Jwagal UN ParkのLCD水処理システムは、現在も稼働していない。

ジャワガル LCD 水処理システムの水素ガス発生器は、洪水による浸水被害で故障している

・ネパールのように災害多発国において不測の事態に耐えうる機材調達を行うことは非常に困難である点を念頭に置きつつ、プロジェクトの供与機材を選定する際には、事前評価時に、国内市場でスペアパーツが入手可能かどうかを確認する必要がある。特に本件のように現地調達が不可能であることが判明し、事業目的を達成するために適切な機材の調達が必要な場合は、自然災害などのアクシデントに備えた維持管理方法を検討する必要がある。これは、故障や稼働しなくなった機材が放置されないようにするために重要である。本事業で活用された機材の一部は日本製で、そのスペアパーツがネパール国内市場でもインド市場でも入手できなかった。そのため、災害発生後、一部機材は稼働していない状況で放置されていた(水素ガス発生器など)。
